Mapping 胃

担当 伊丹 久実

内視鏡診断

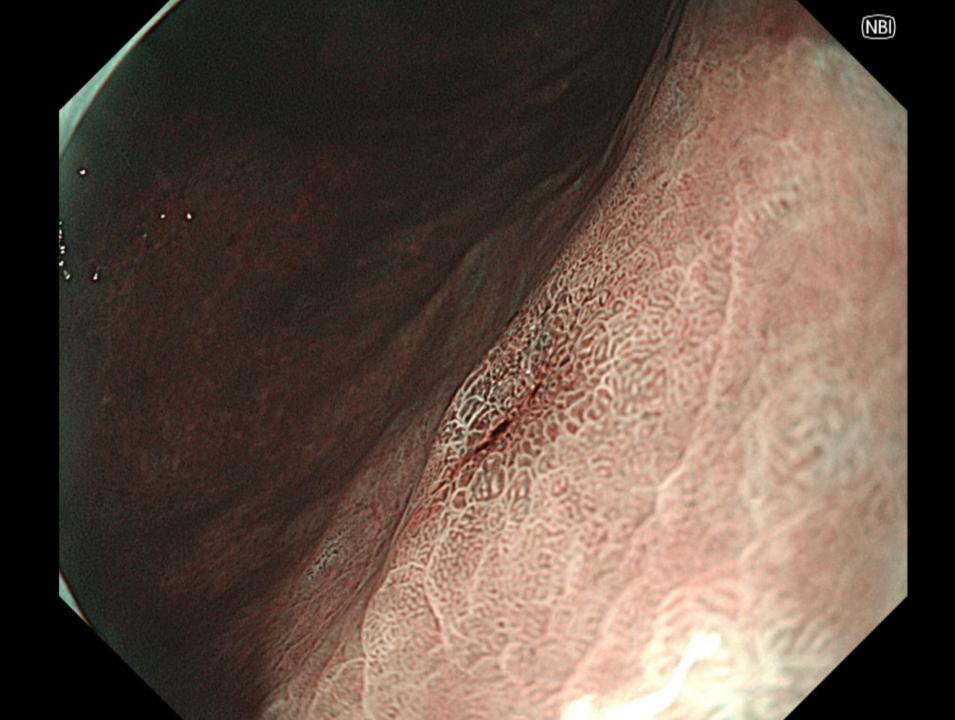
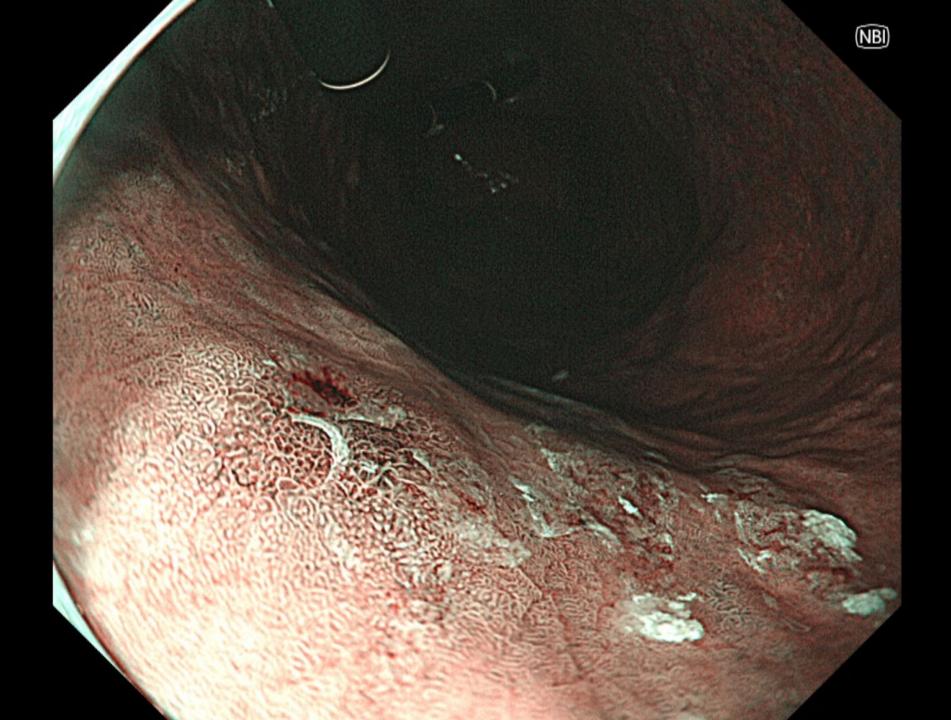
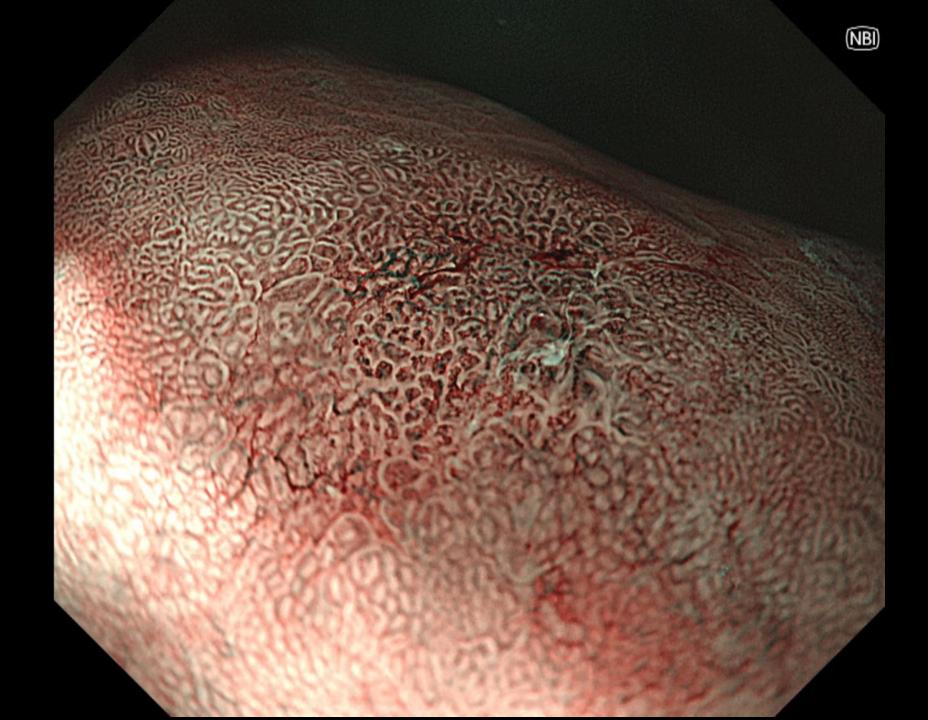
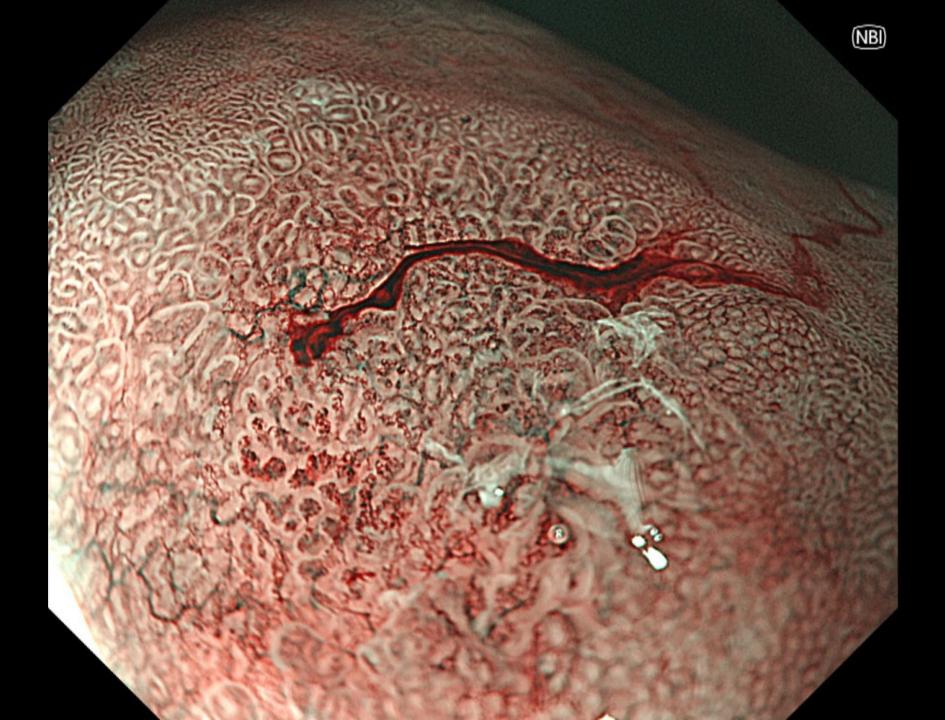
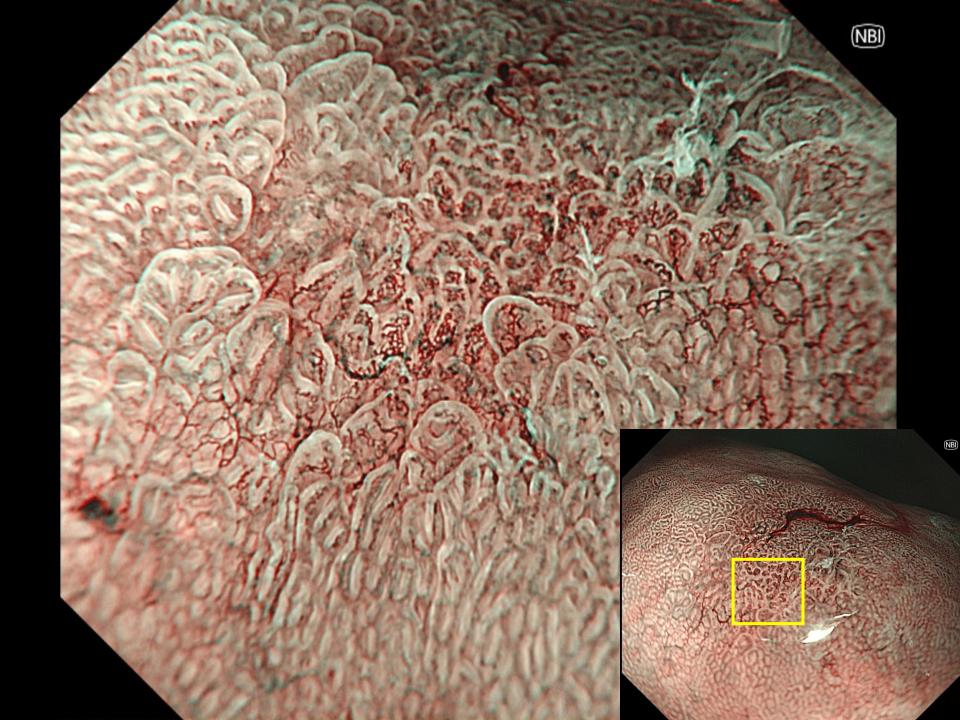
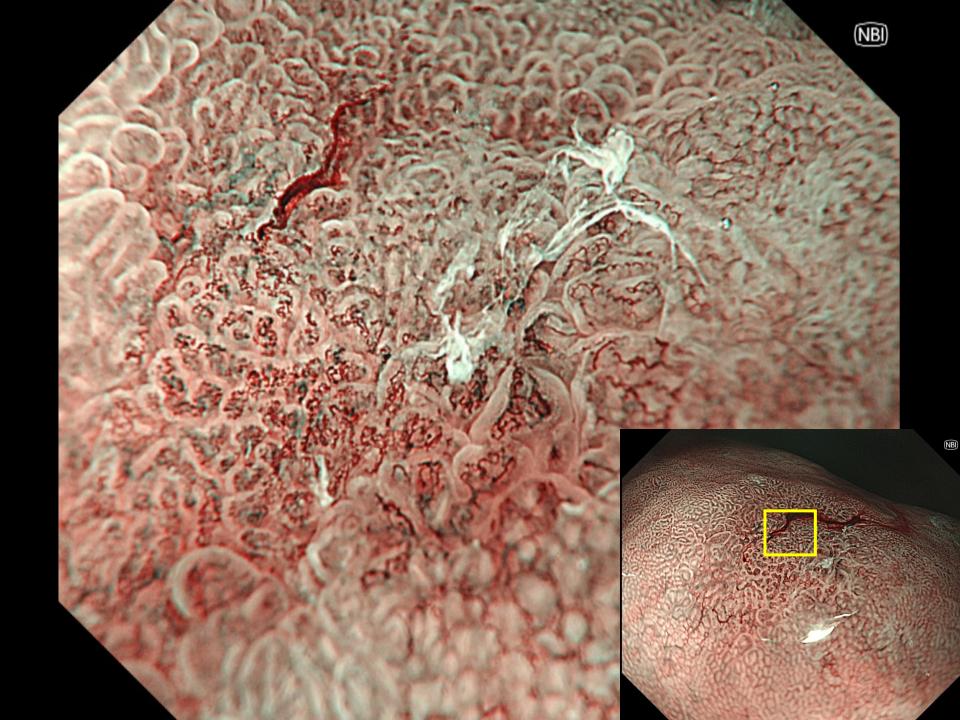
NBI (7枚)

NBI観察: DL 十,

微小血管構造:irregular,

表面微細構造:irregular

大きさ:8mm 肉眼型:0-IIc,分化型

深達度: M, ULO,

→絶対適応病変としてESD実施の方針

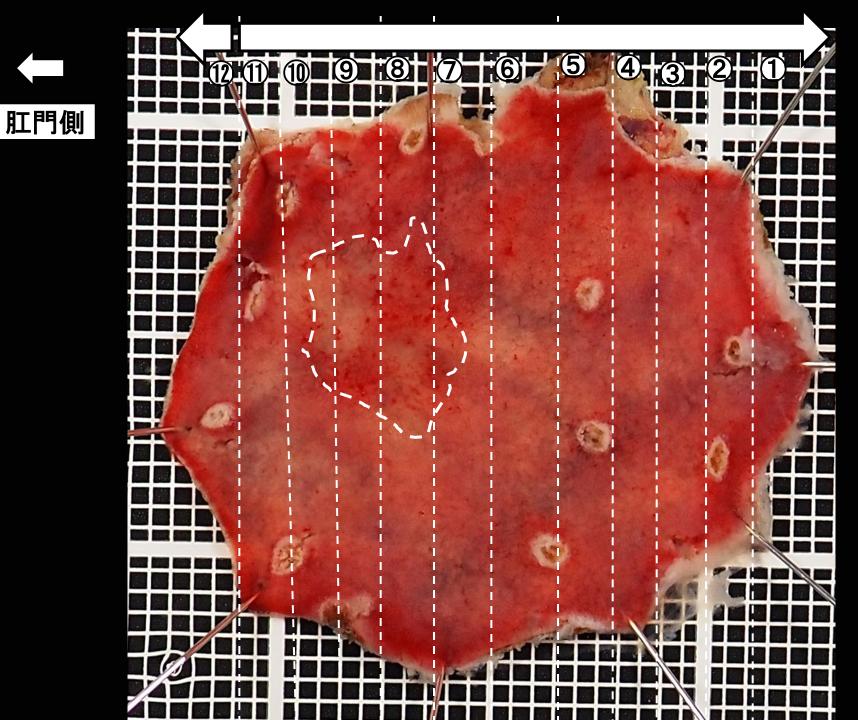
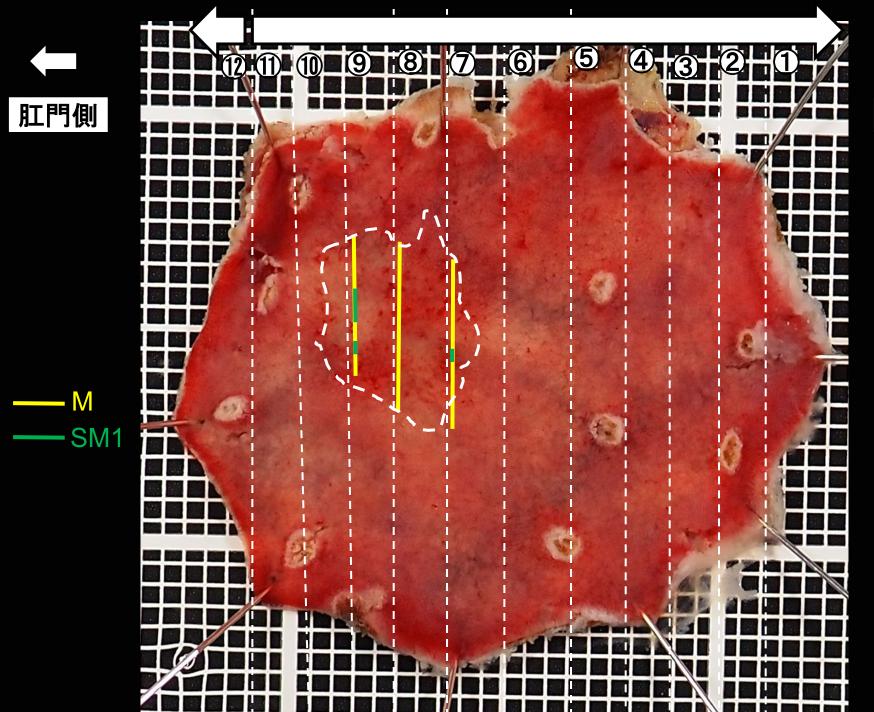
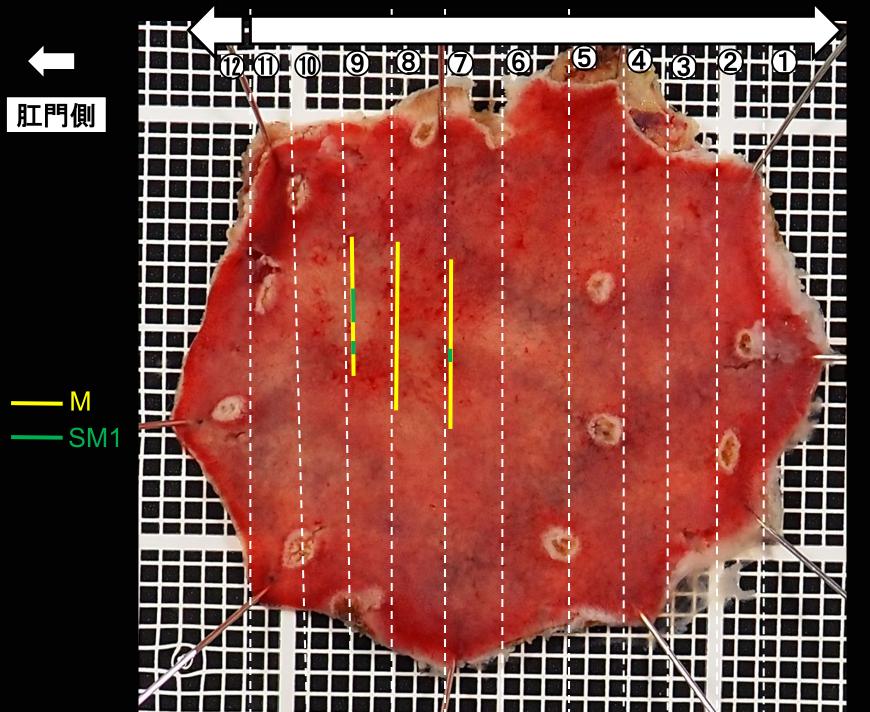
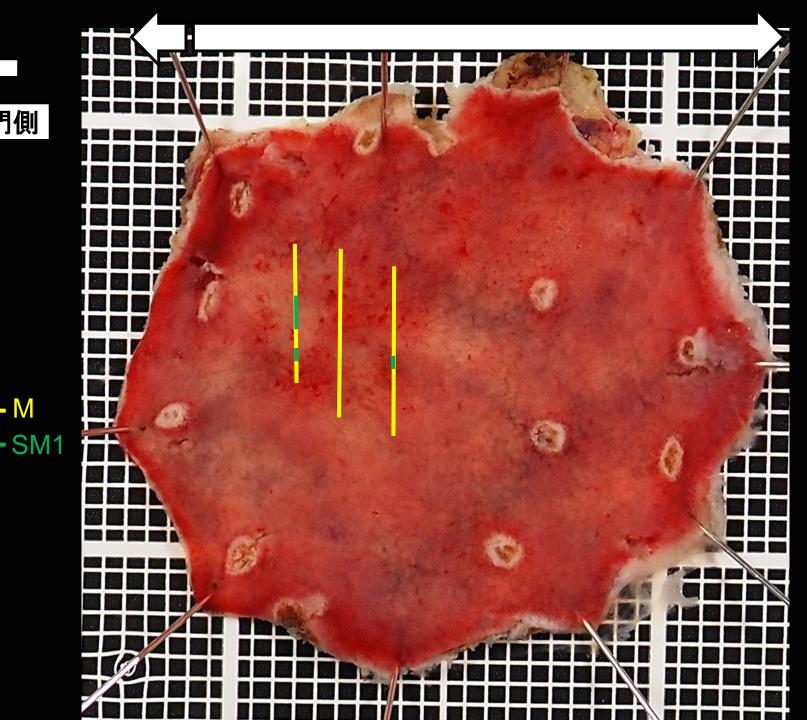
Mapping

肛門側

M

tubular adenocarcinoma, well differenciated(tub1>tub2), pT1b1(SM1, 270μm), INFb, Ly1a(D2-40), V0(EVG), pUL0, pHM0(6000μm), pVM0(500μm)

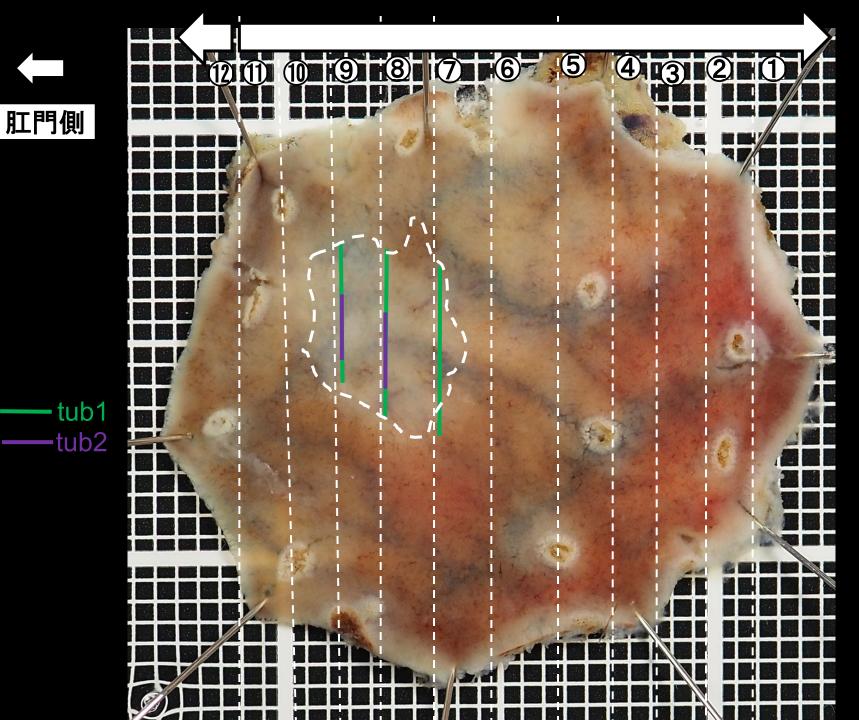
— М — SM1

— tub1 — tub2
