消化管 mapping 大腸

担当:三宅 雄也

内視鏡診断

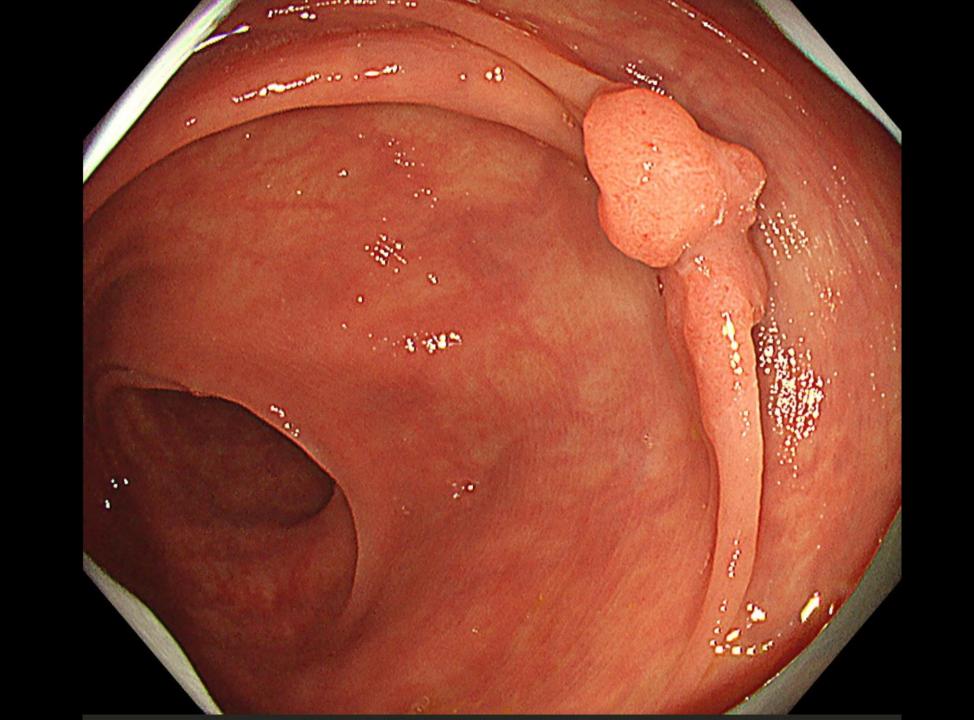
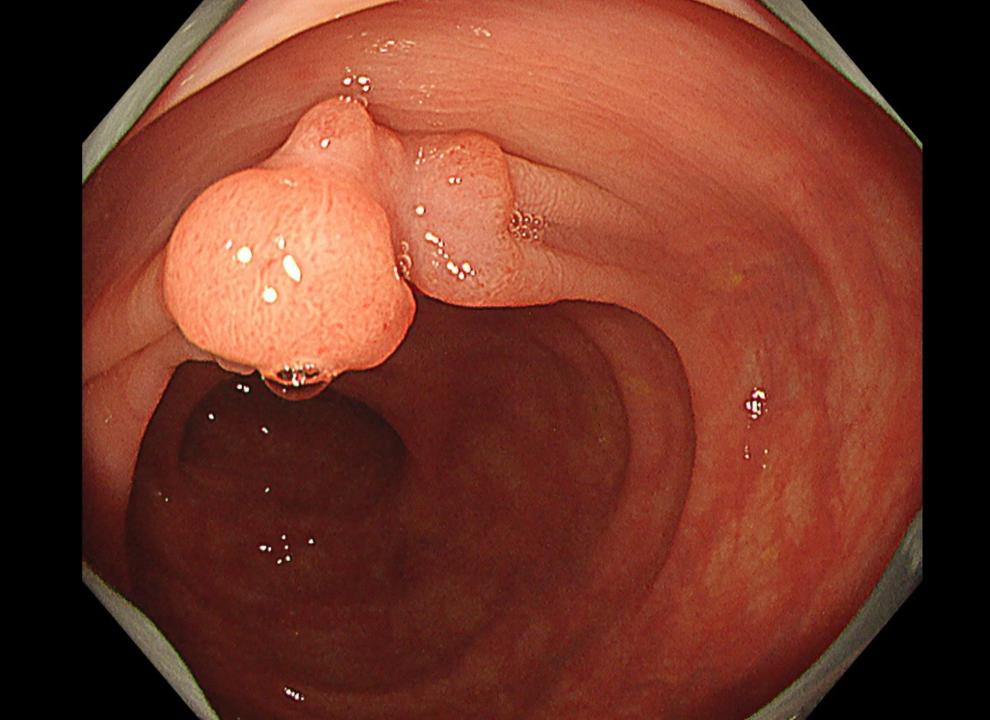
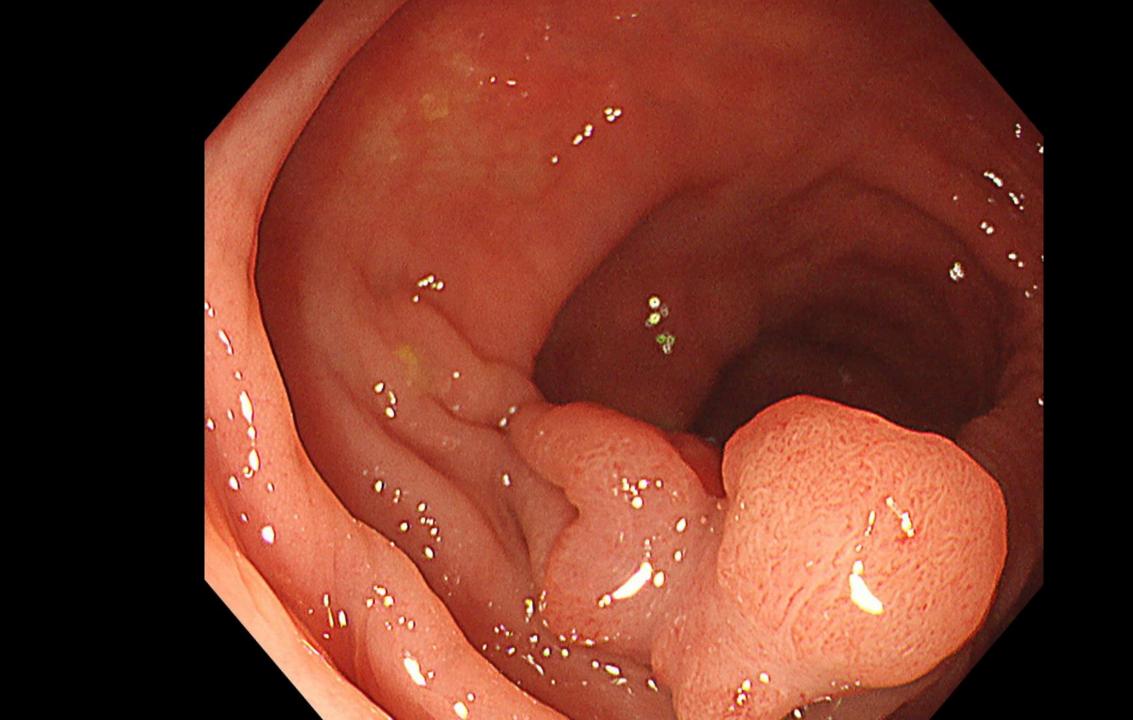
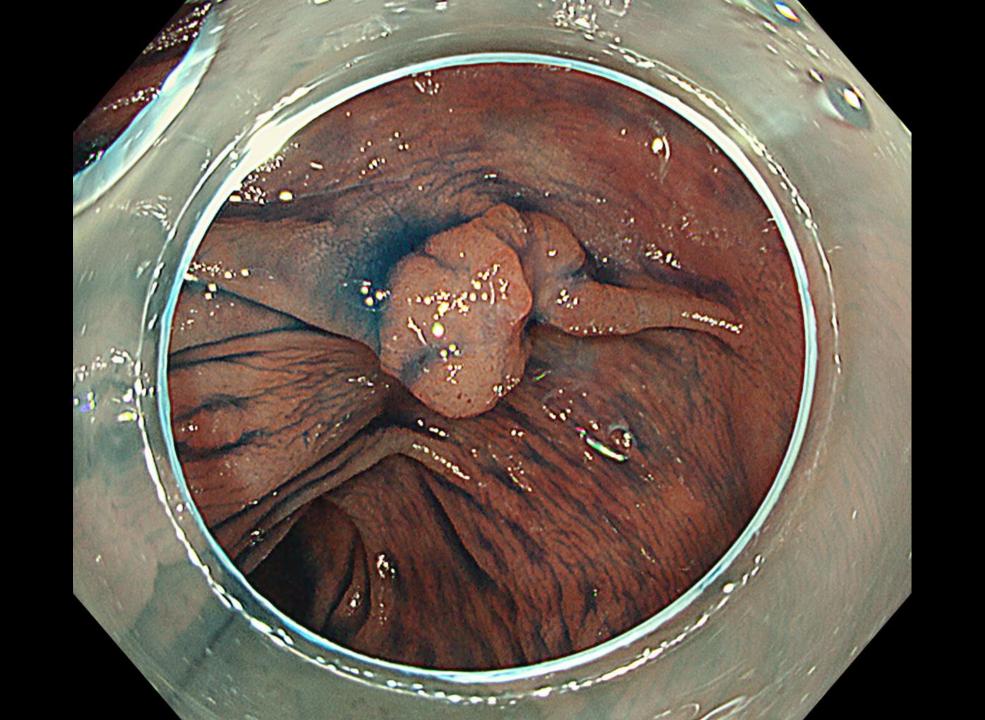
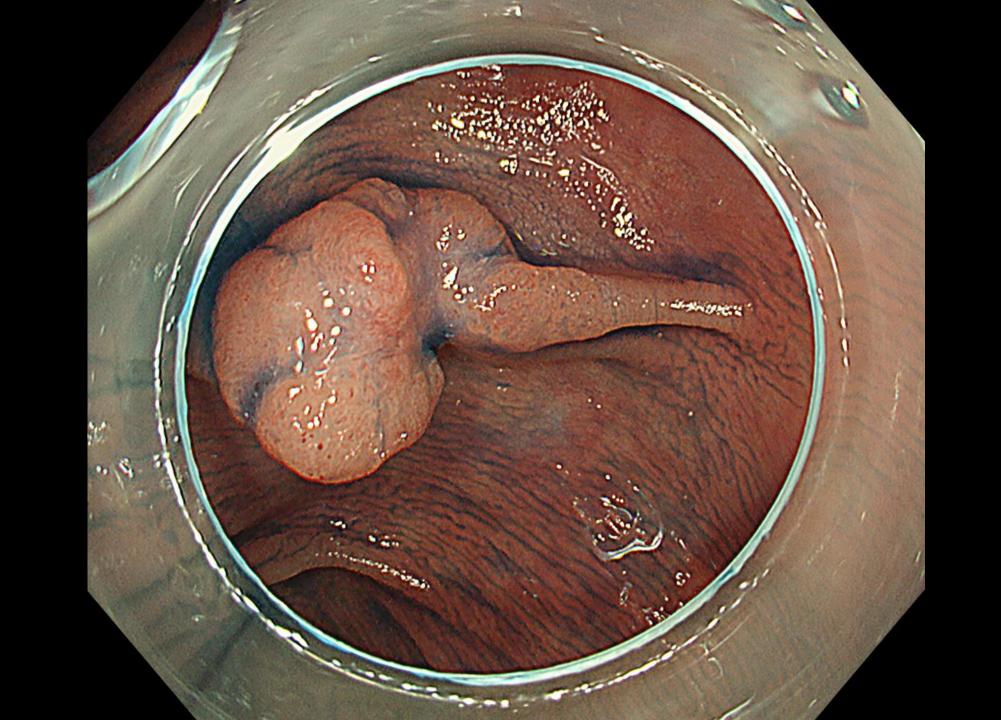
通常光(5枚)

- -早期大腸癌
- ●部位:横行結腸(左側)
- ■大きさ: 20mm 肉眼型: 0-ls+0-llc
- ▪拡大観察: JNET Type 2A+2B/Pit pattern IIIL+VI軽度不整
- ・深達度:SM浸潤疑い

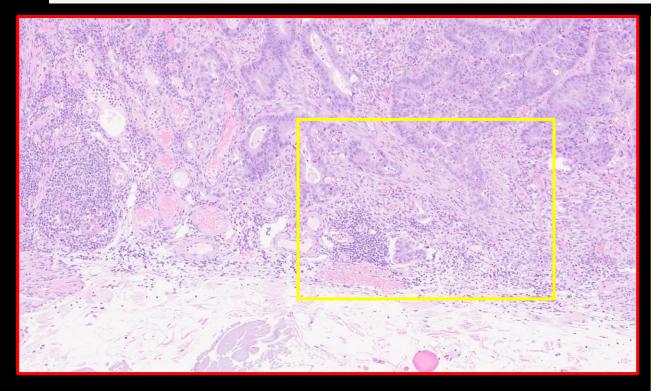
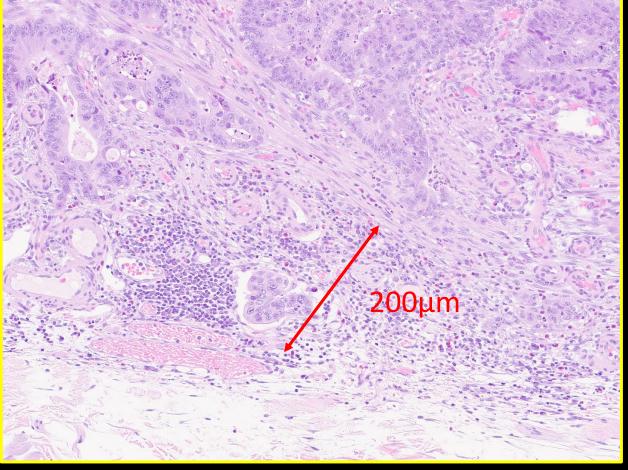
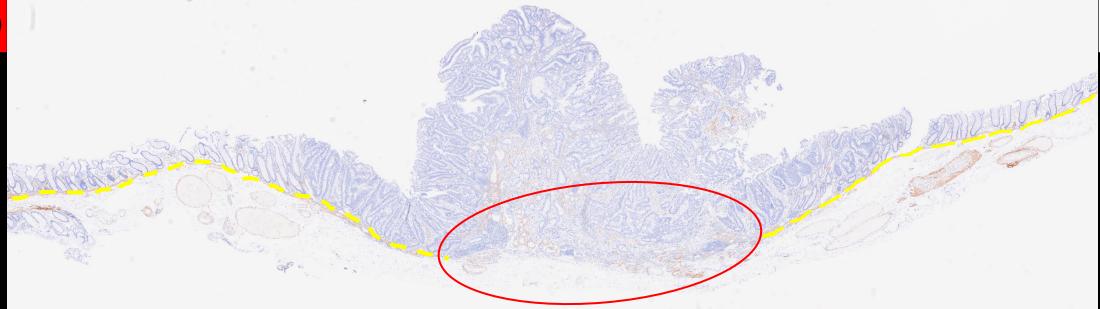
HE特染

筋板の断裂

- 粘膜筋板の走行が一部同定 推定できない
- •筋板下端から浸潤最深部までの距離は200µm程度

<u>壁深達度:T1a</u>

carcinoma with adenoma, tubular adenocarcinoma, well differentiated type(tub1>tub2) pt/1a (SM, 0.2mm), INFb, Ly1 (D2-40), V0 (EVG), BD1, HM0 (3mm), VM0 (0.4mm).
