# 消化管 mapping 大腸

発表：森 豪史

# 内視鏡診断

# 病理組織診断

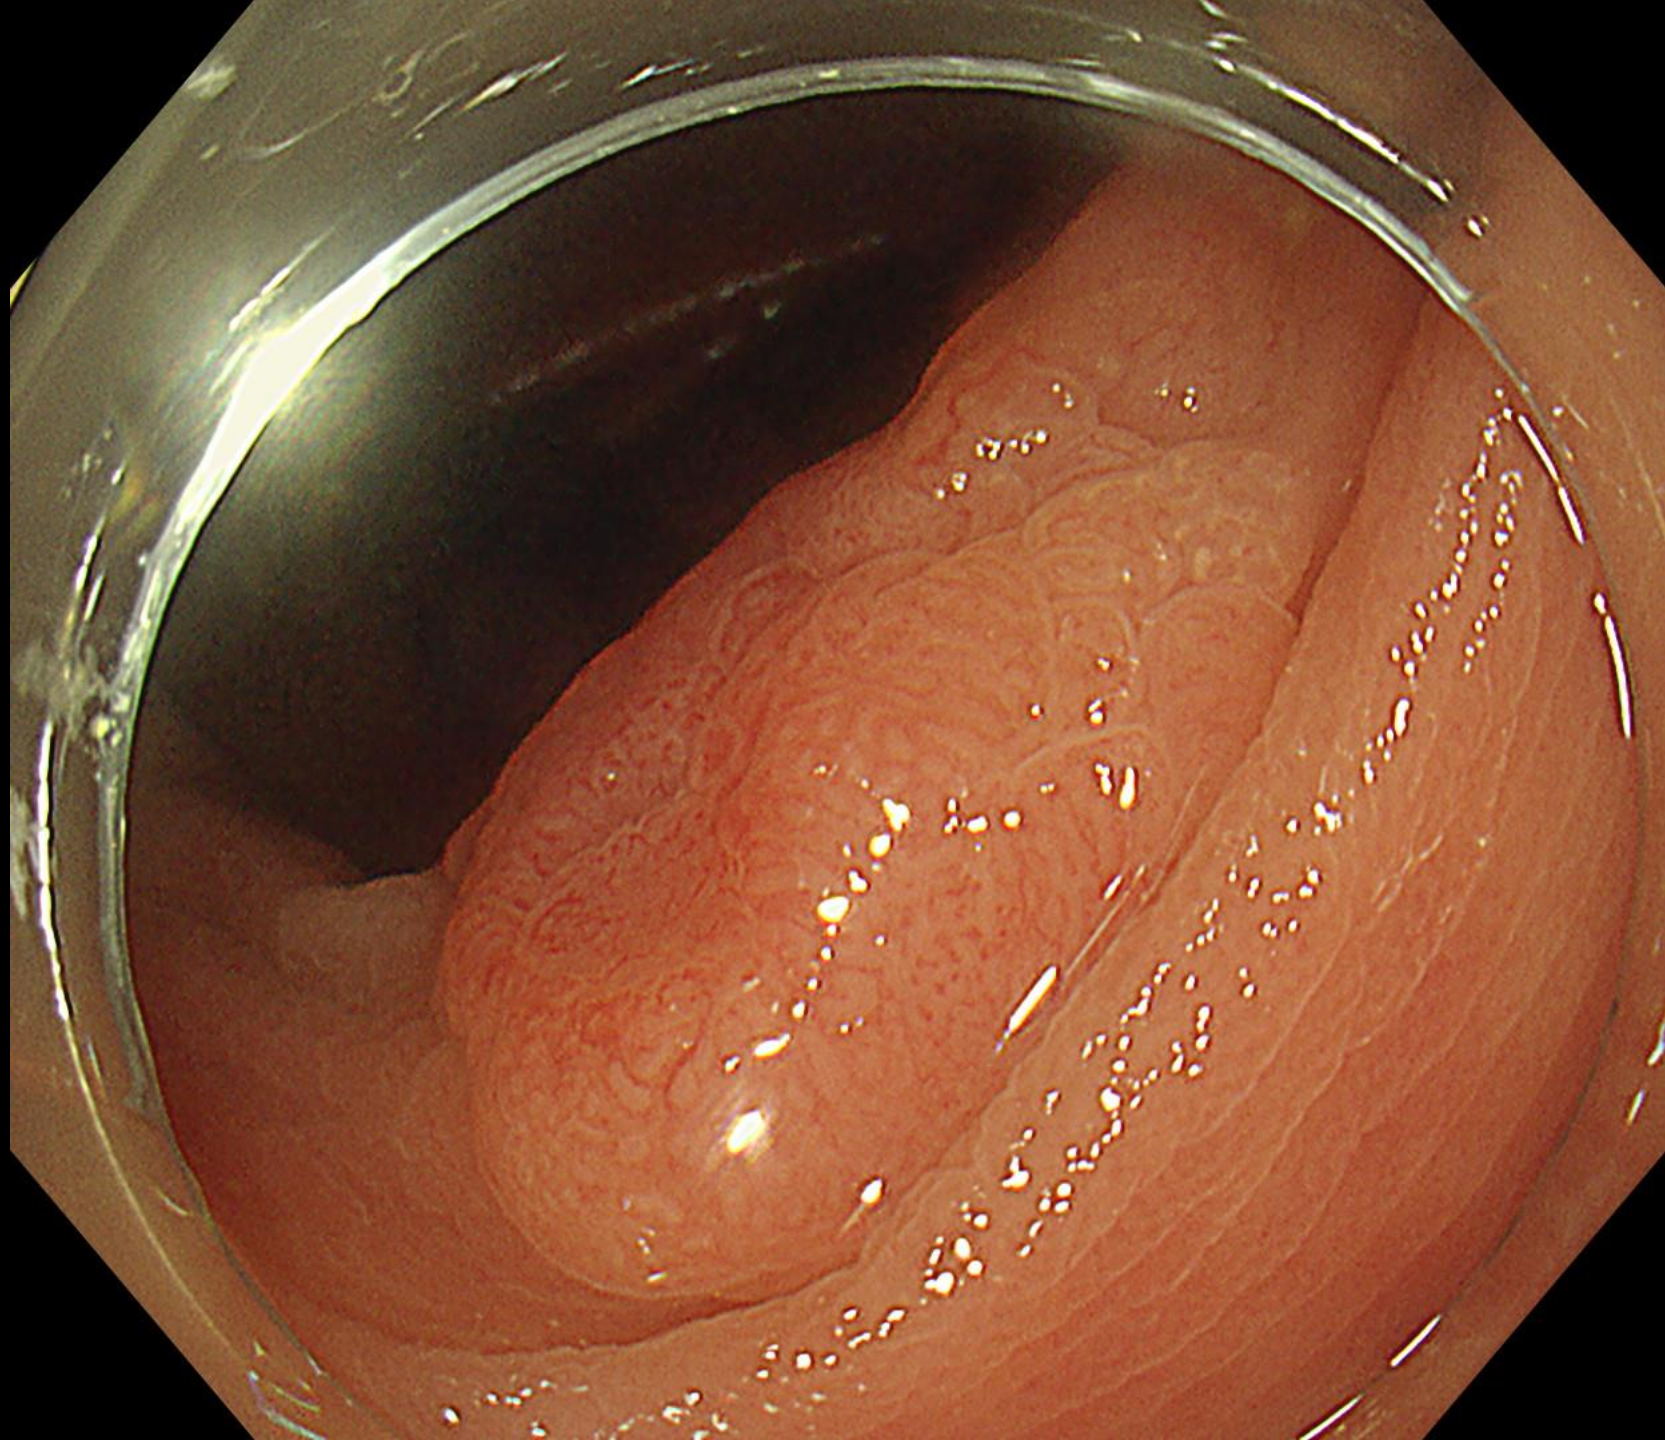
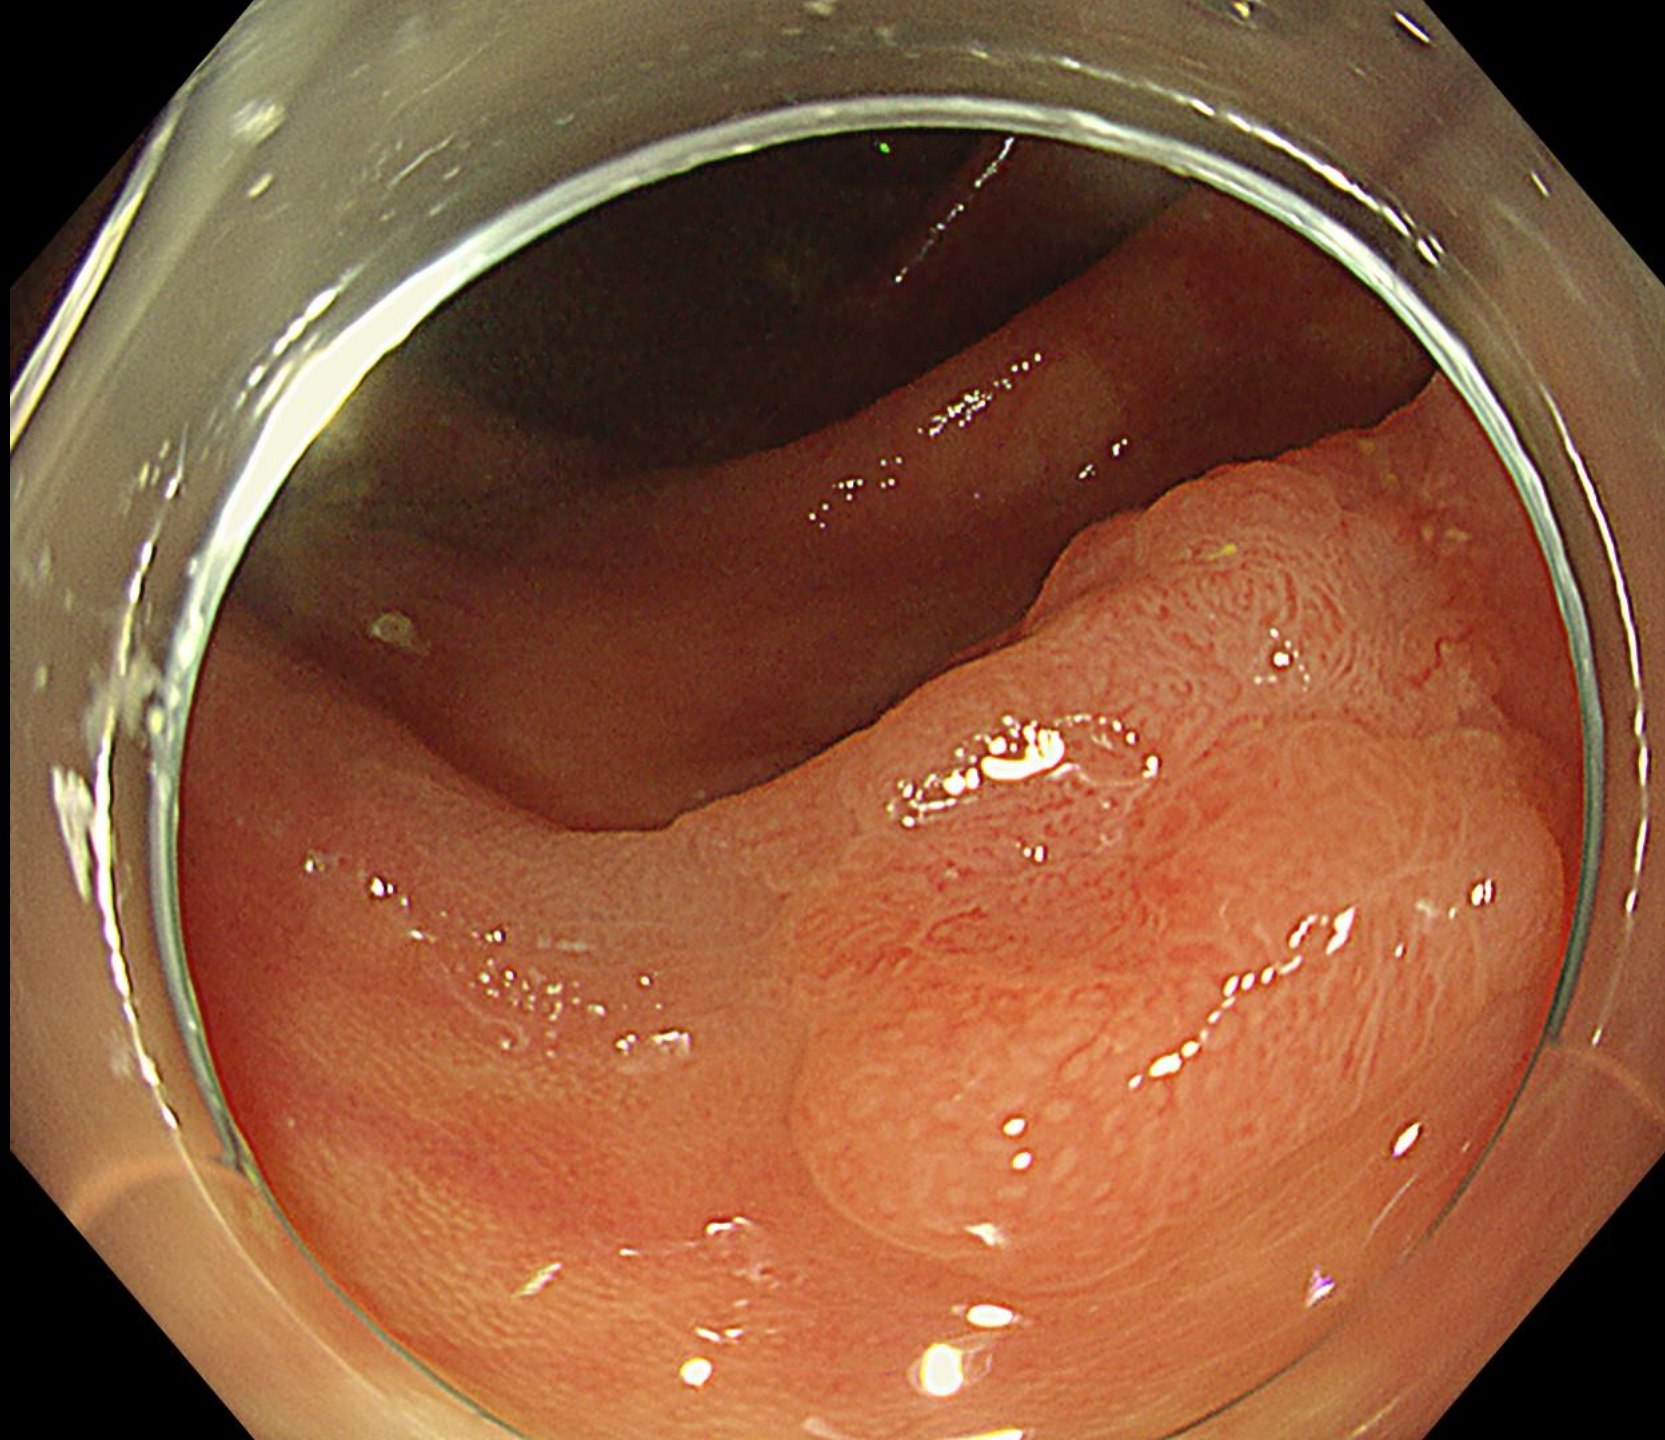
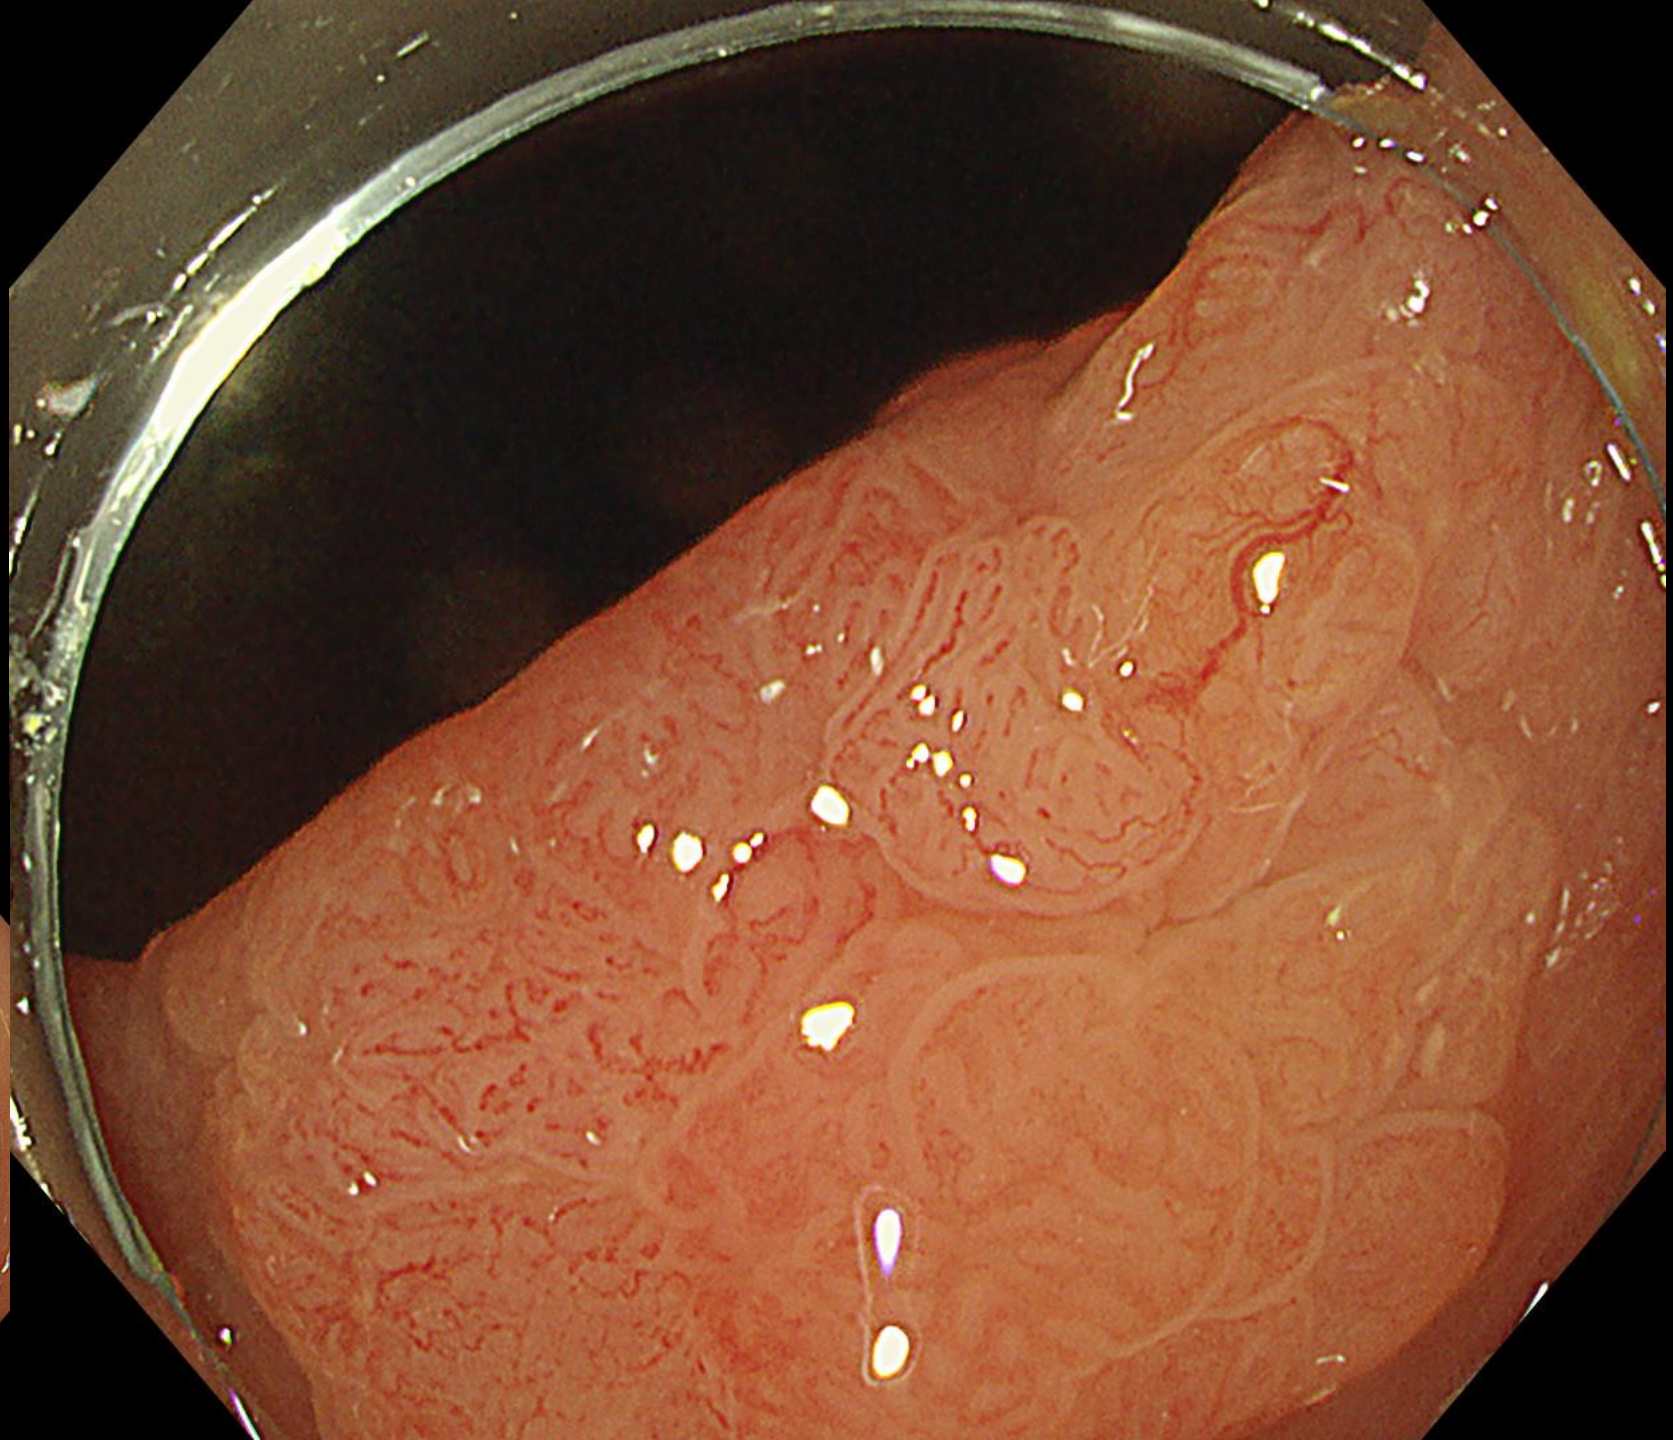
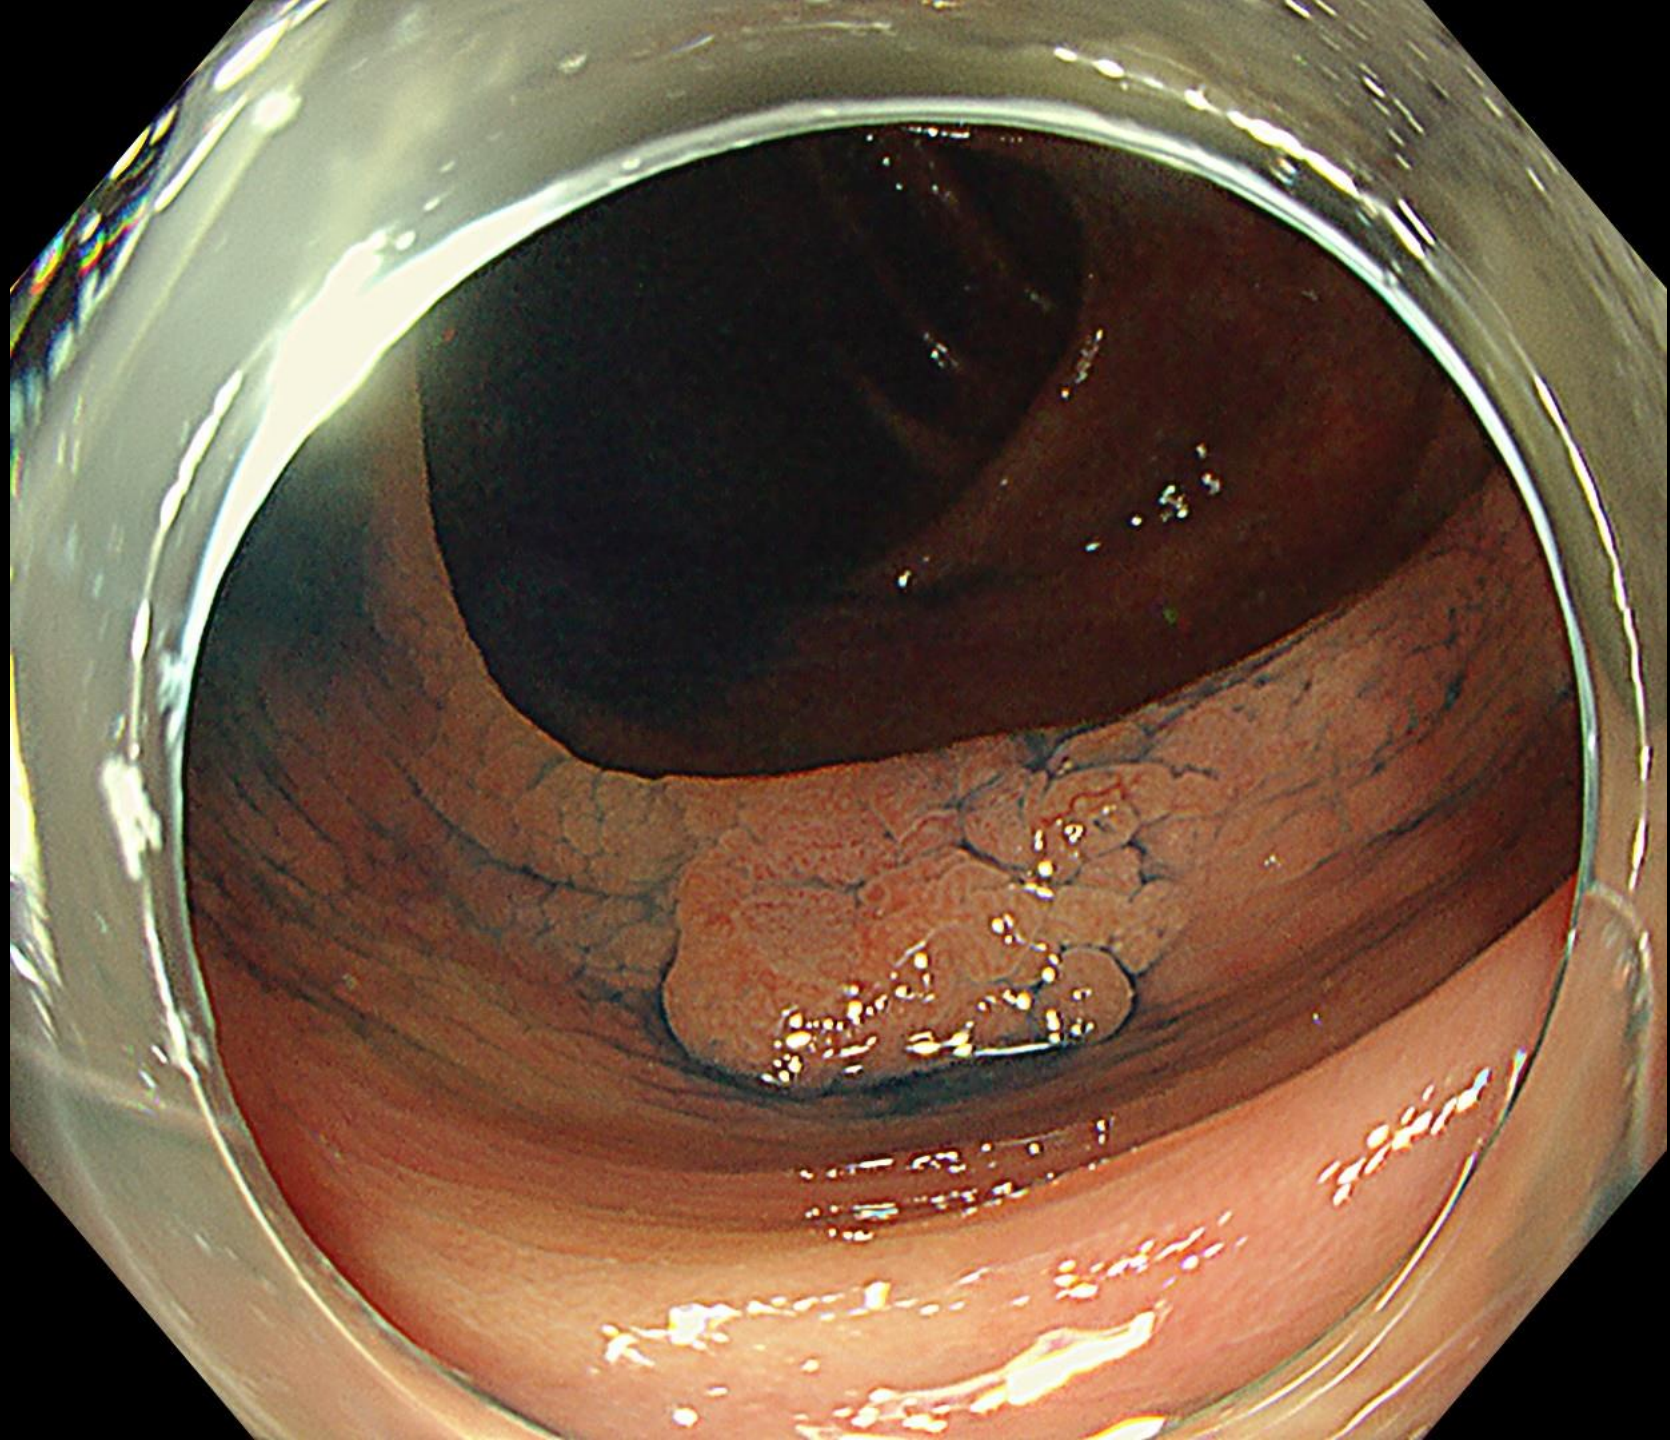
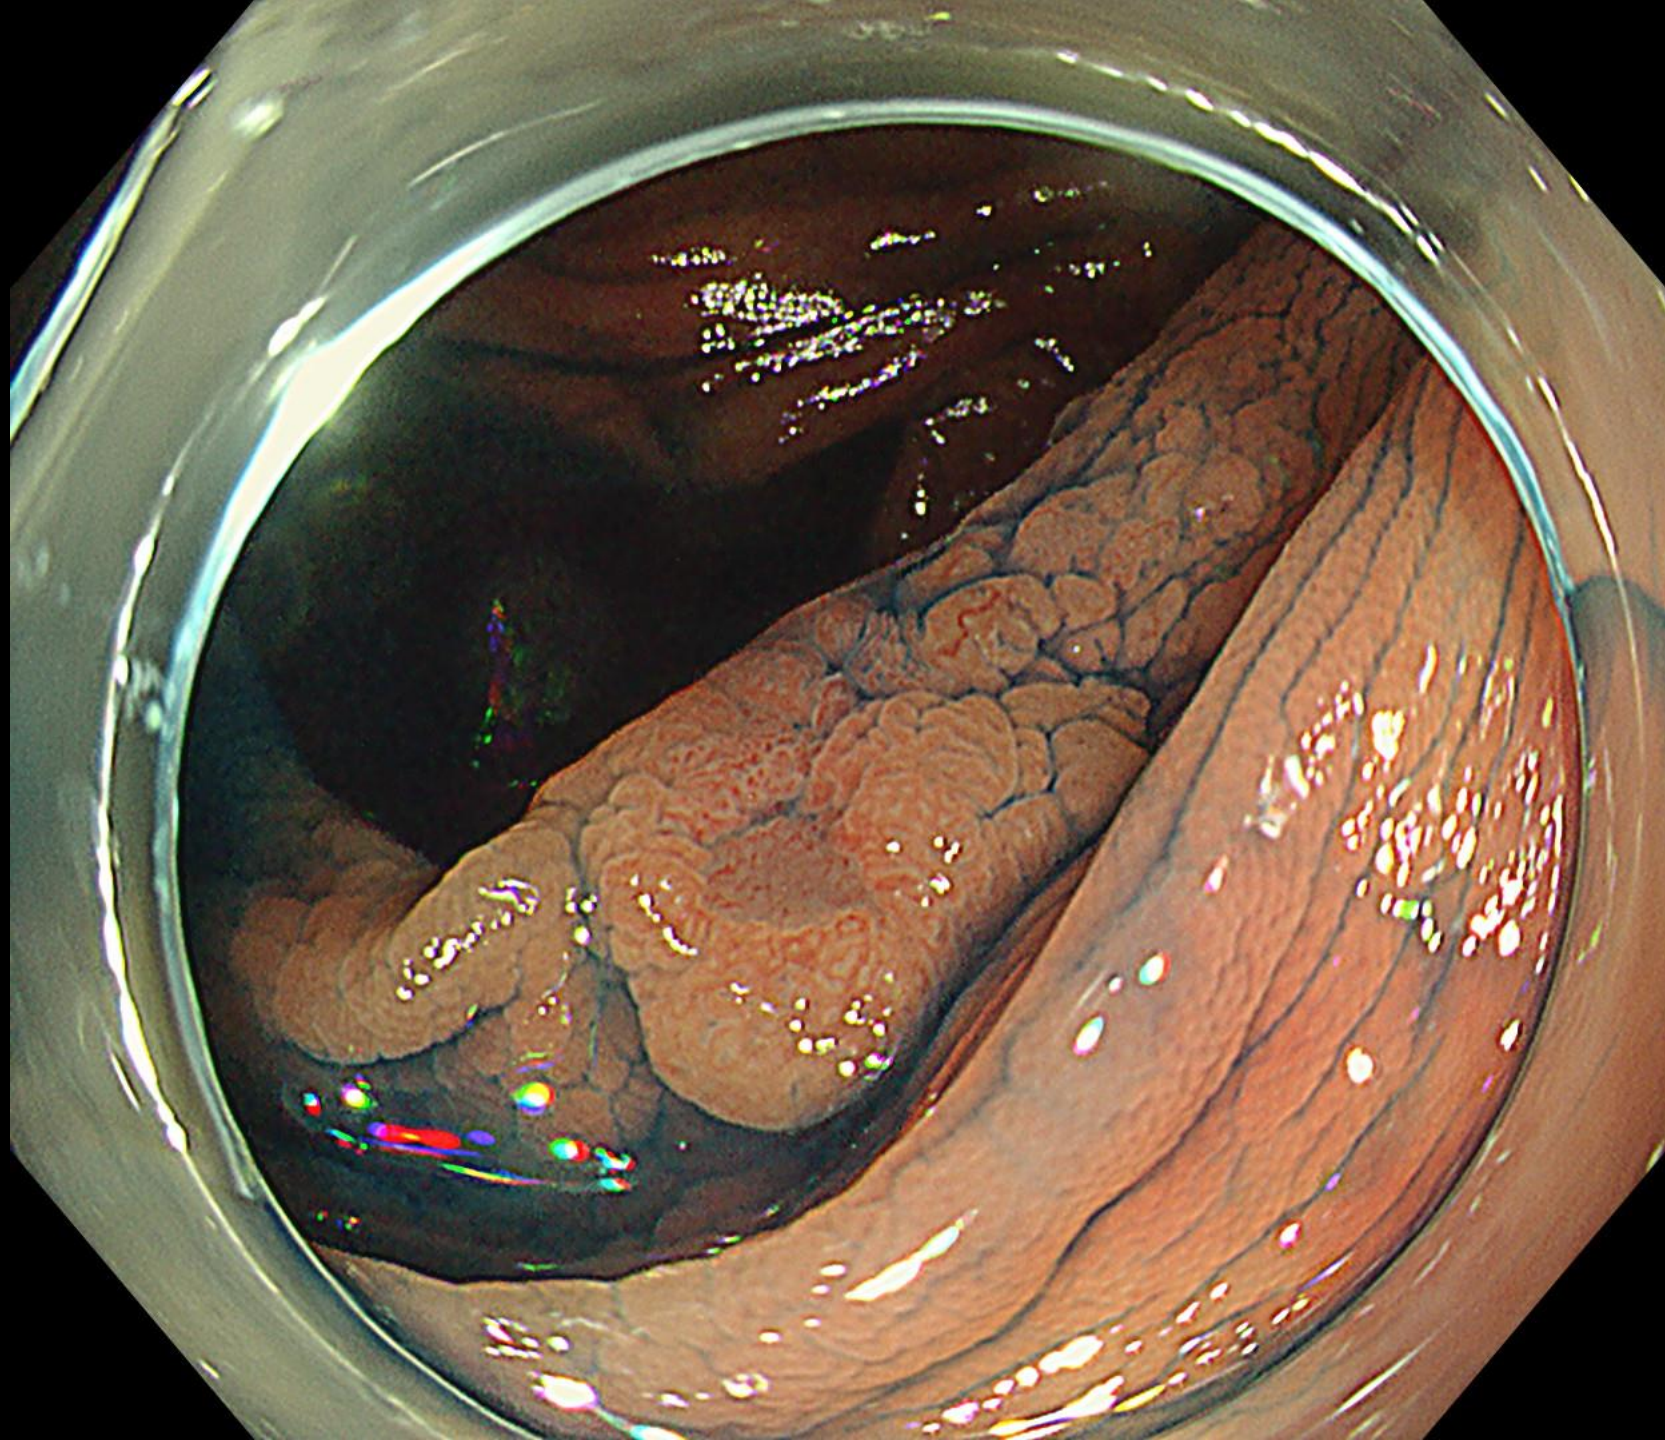
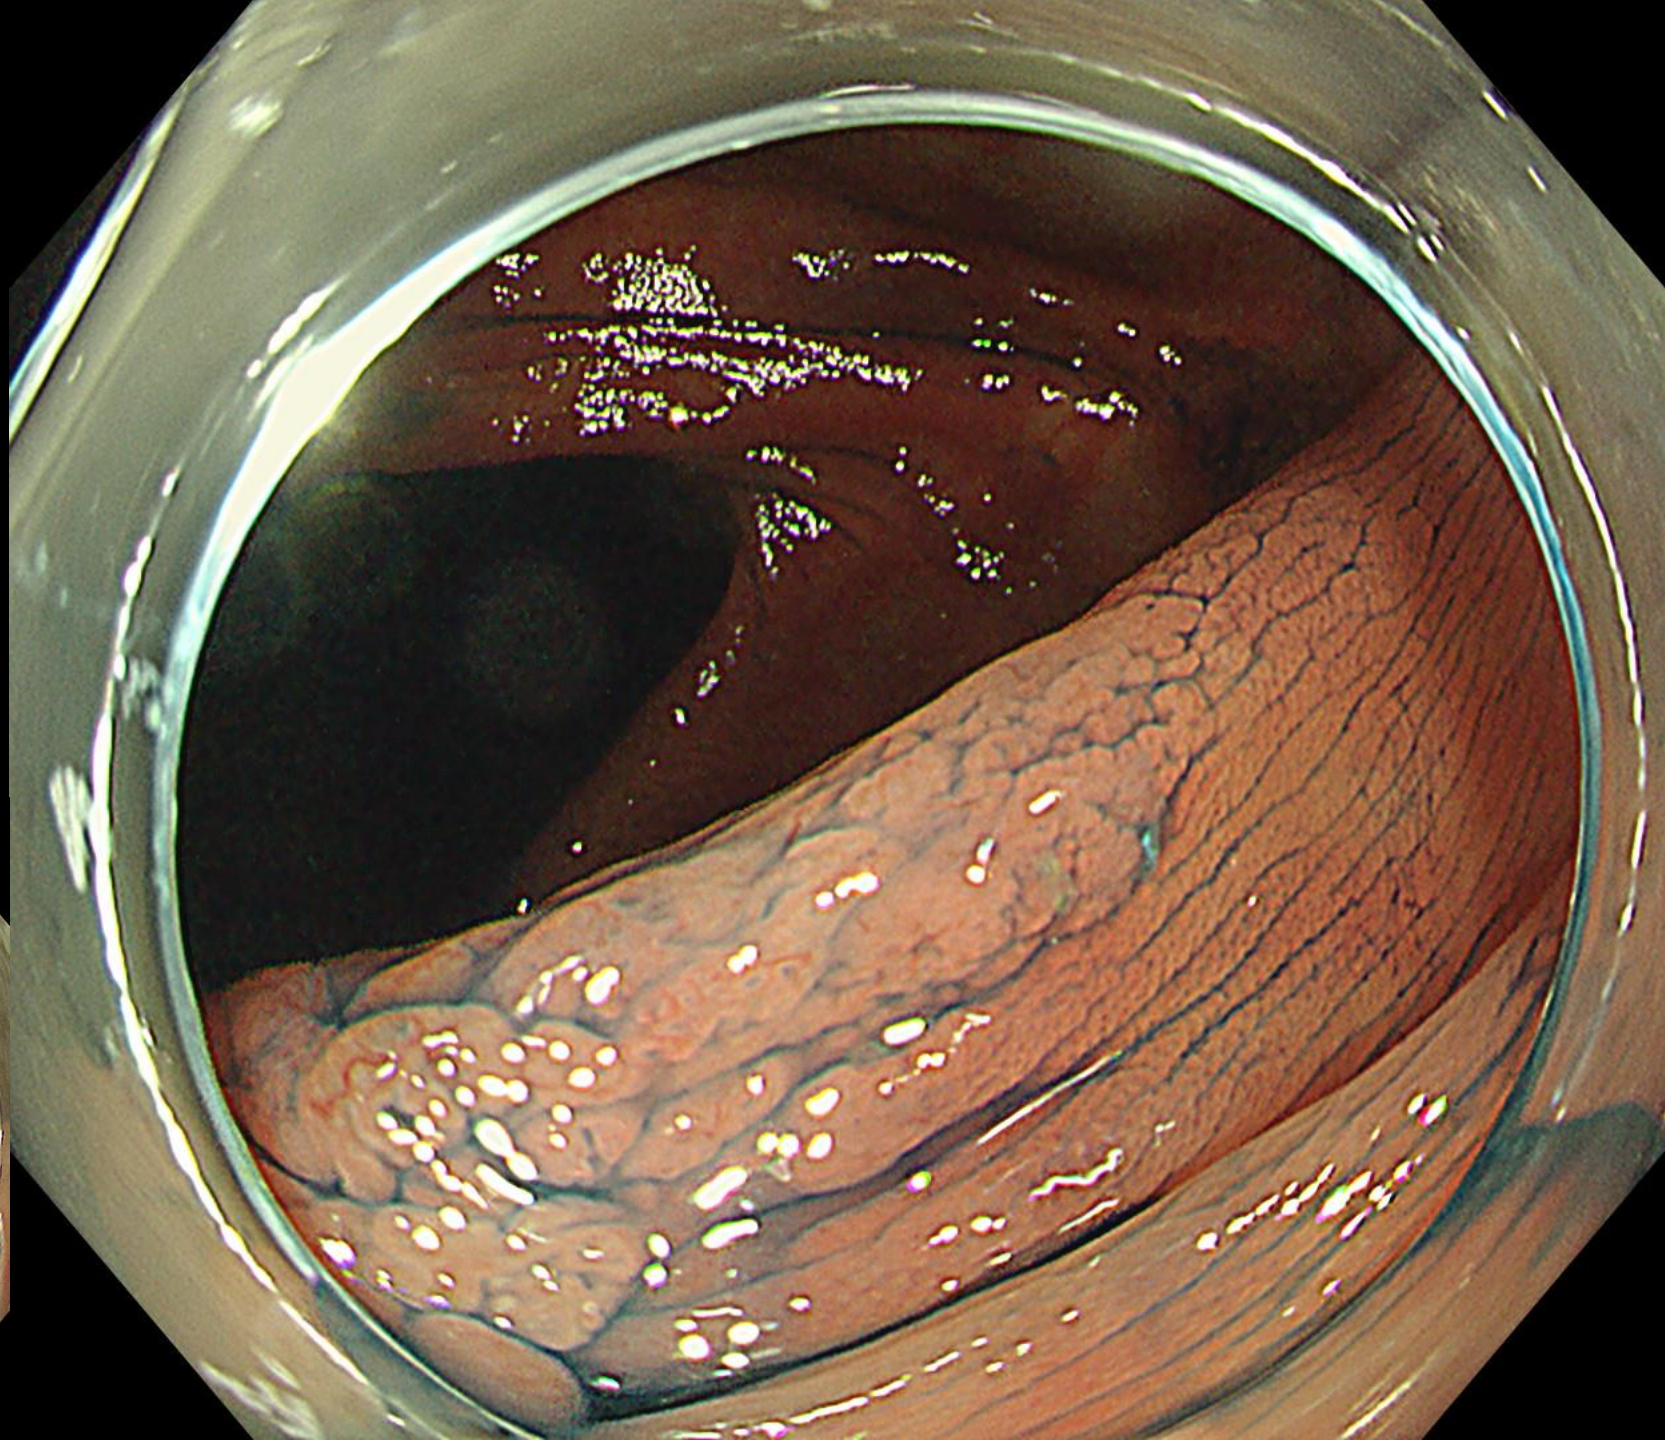
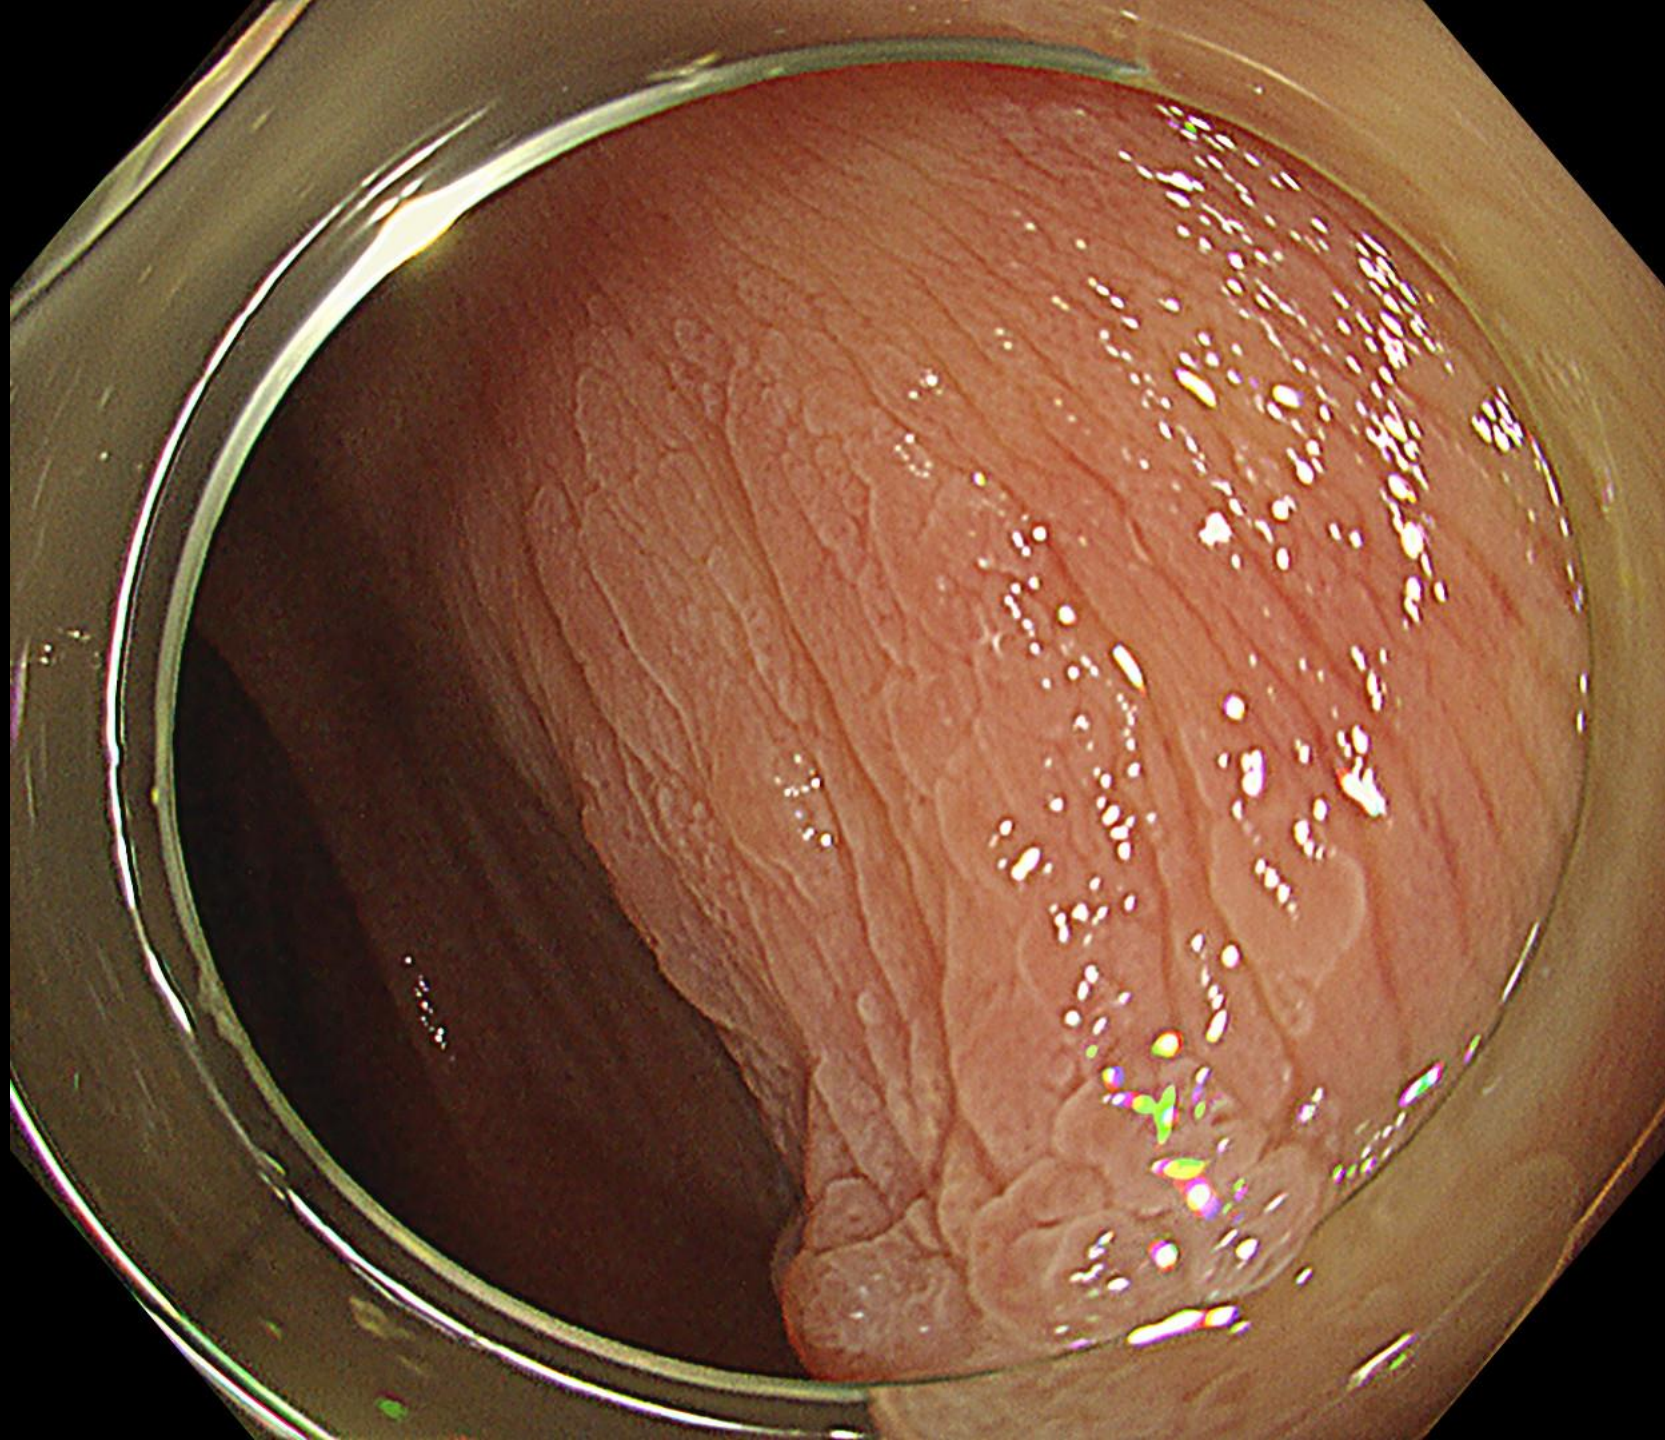
通常觀察(肝弯曲)  
7枚

鋸歯状病変疑い(SSL with carcinoma s/o)

部位:肝弯曲

大きさ:25mm 肉眼型:0-I s + 0-II a
