# 消化管 mapping 大腸

発表：森 豪史

# 内視鏡診断

# 病理組織診断

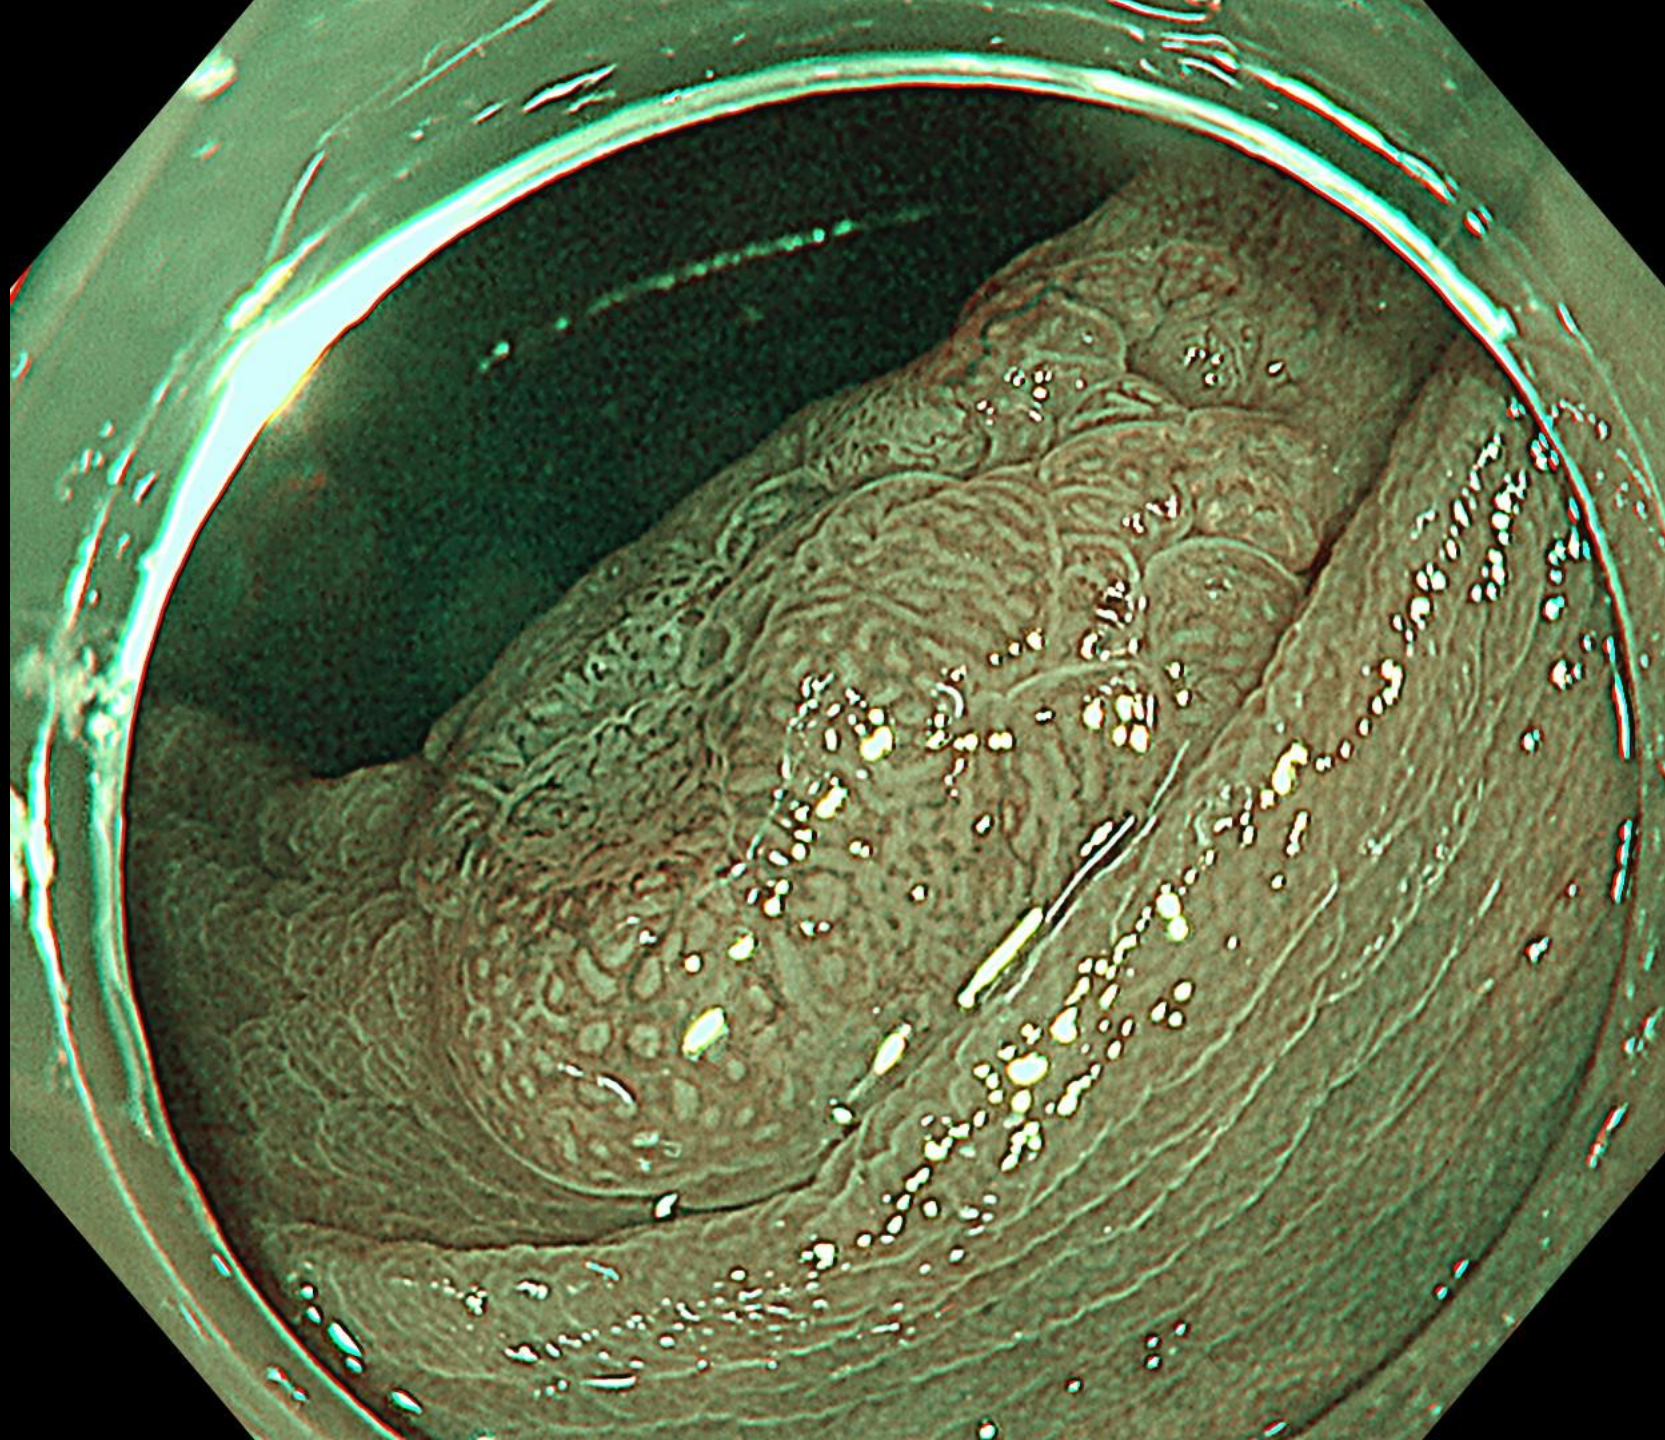
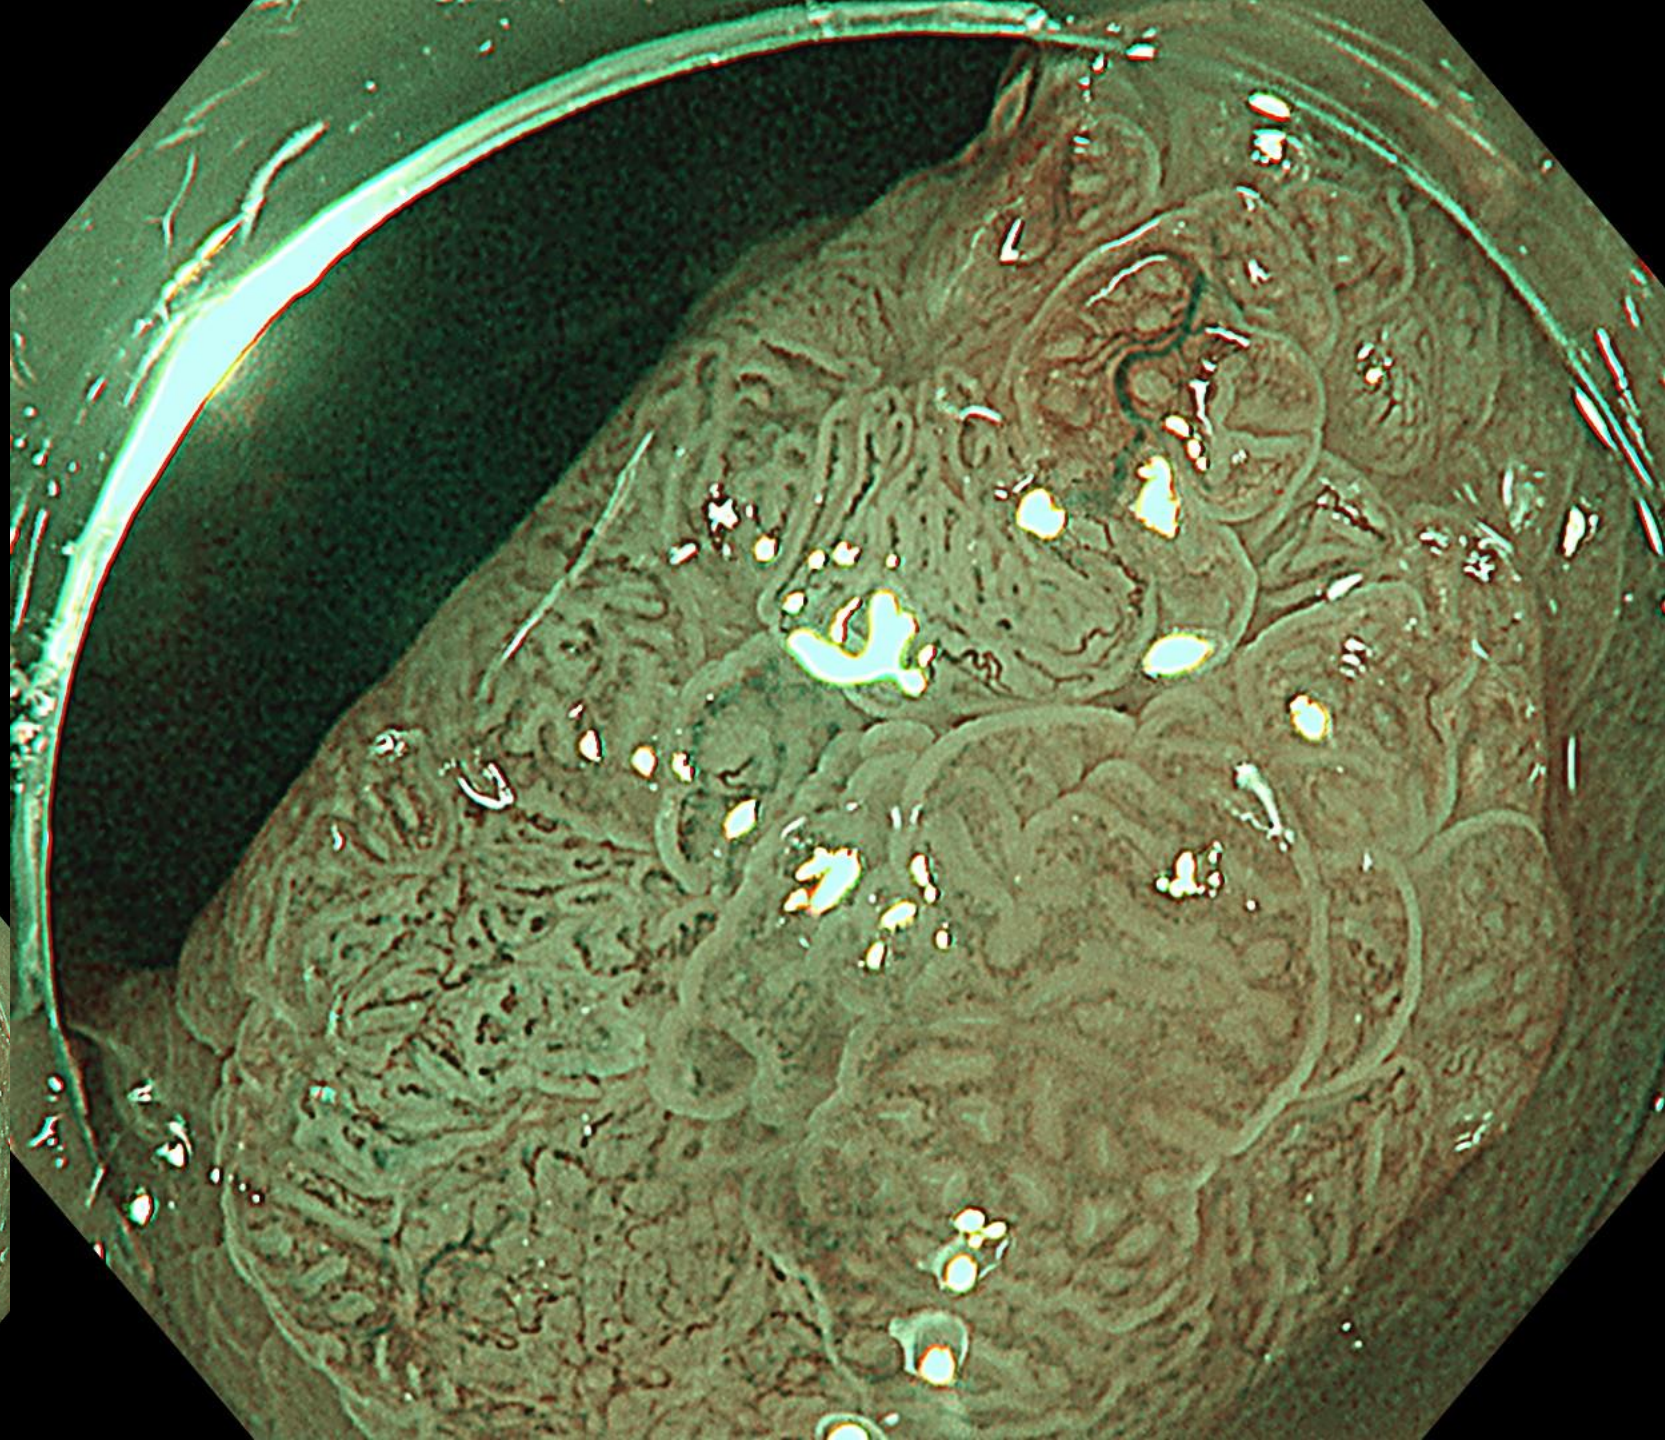
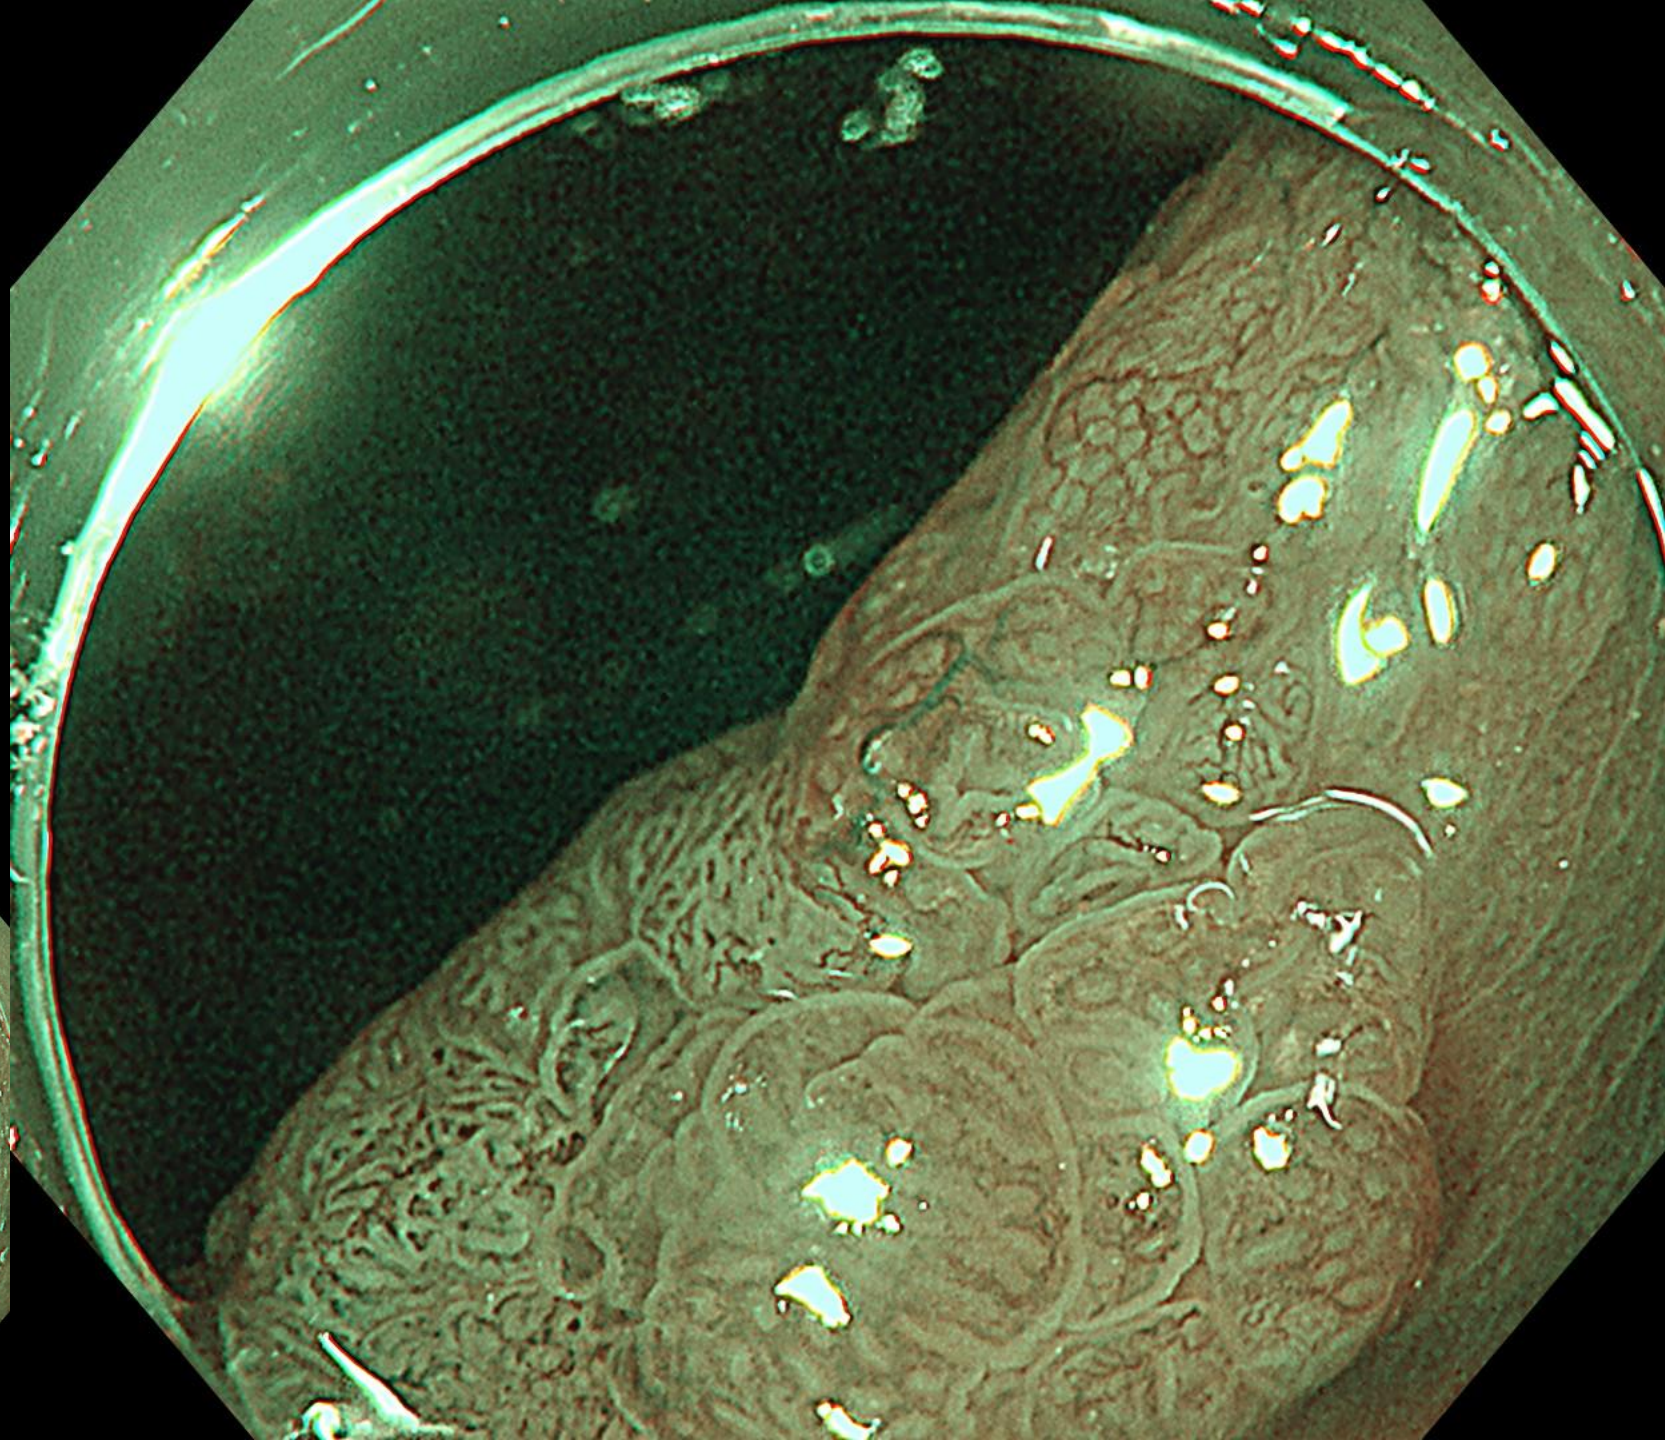
NBI觀察 3枚

拡大観察: JNET Type 1・2B/Pit pattern開Ⅱ型・Vi高度

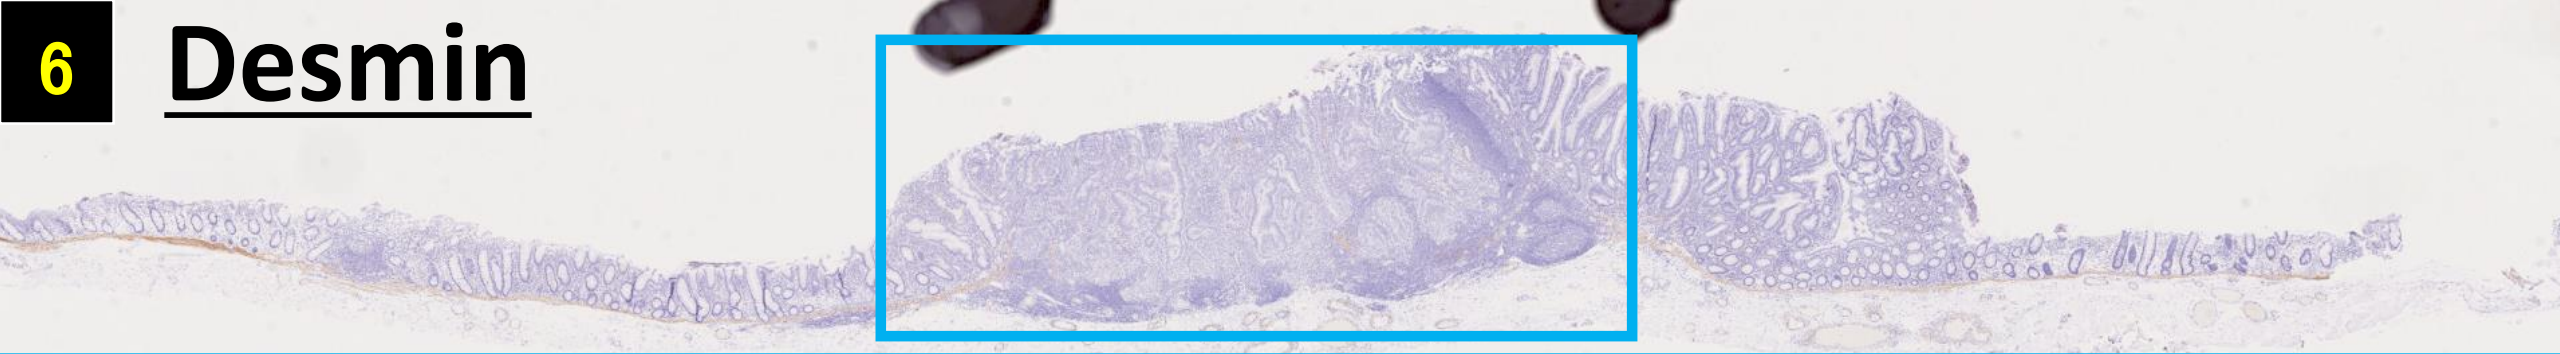
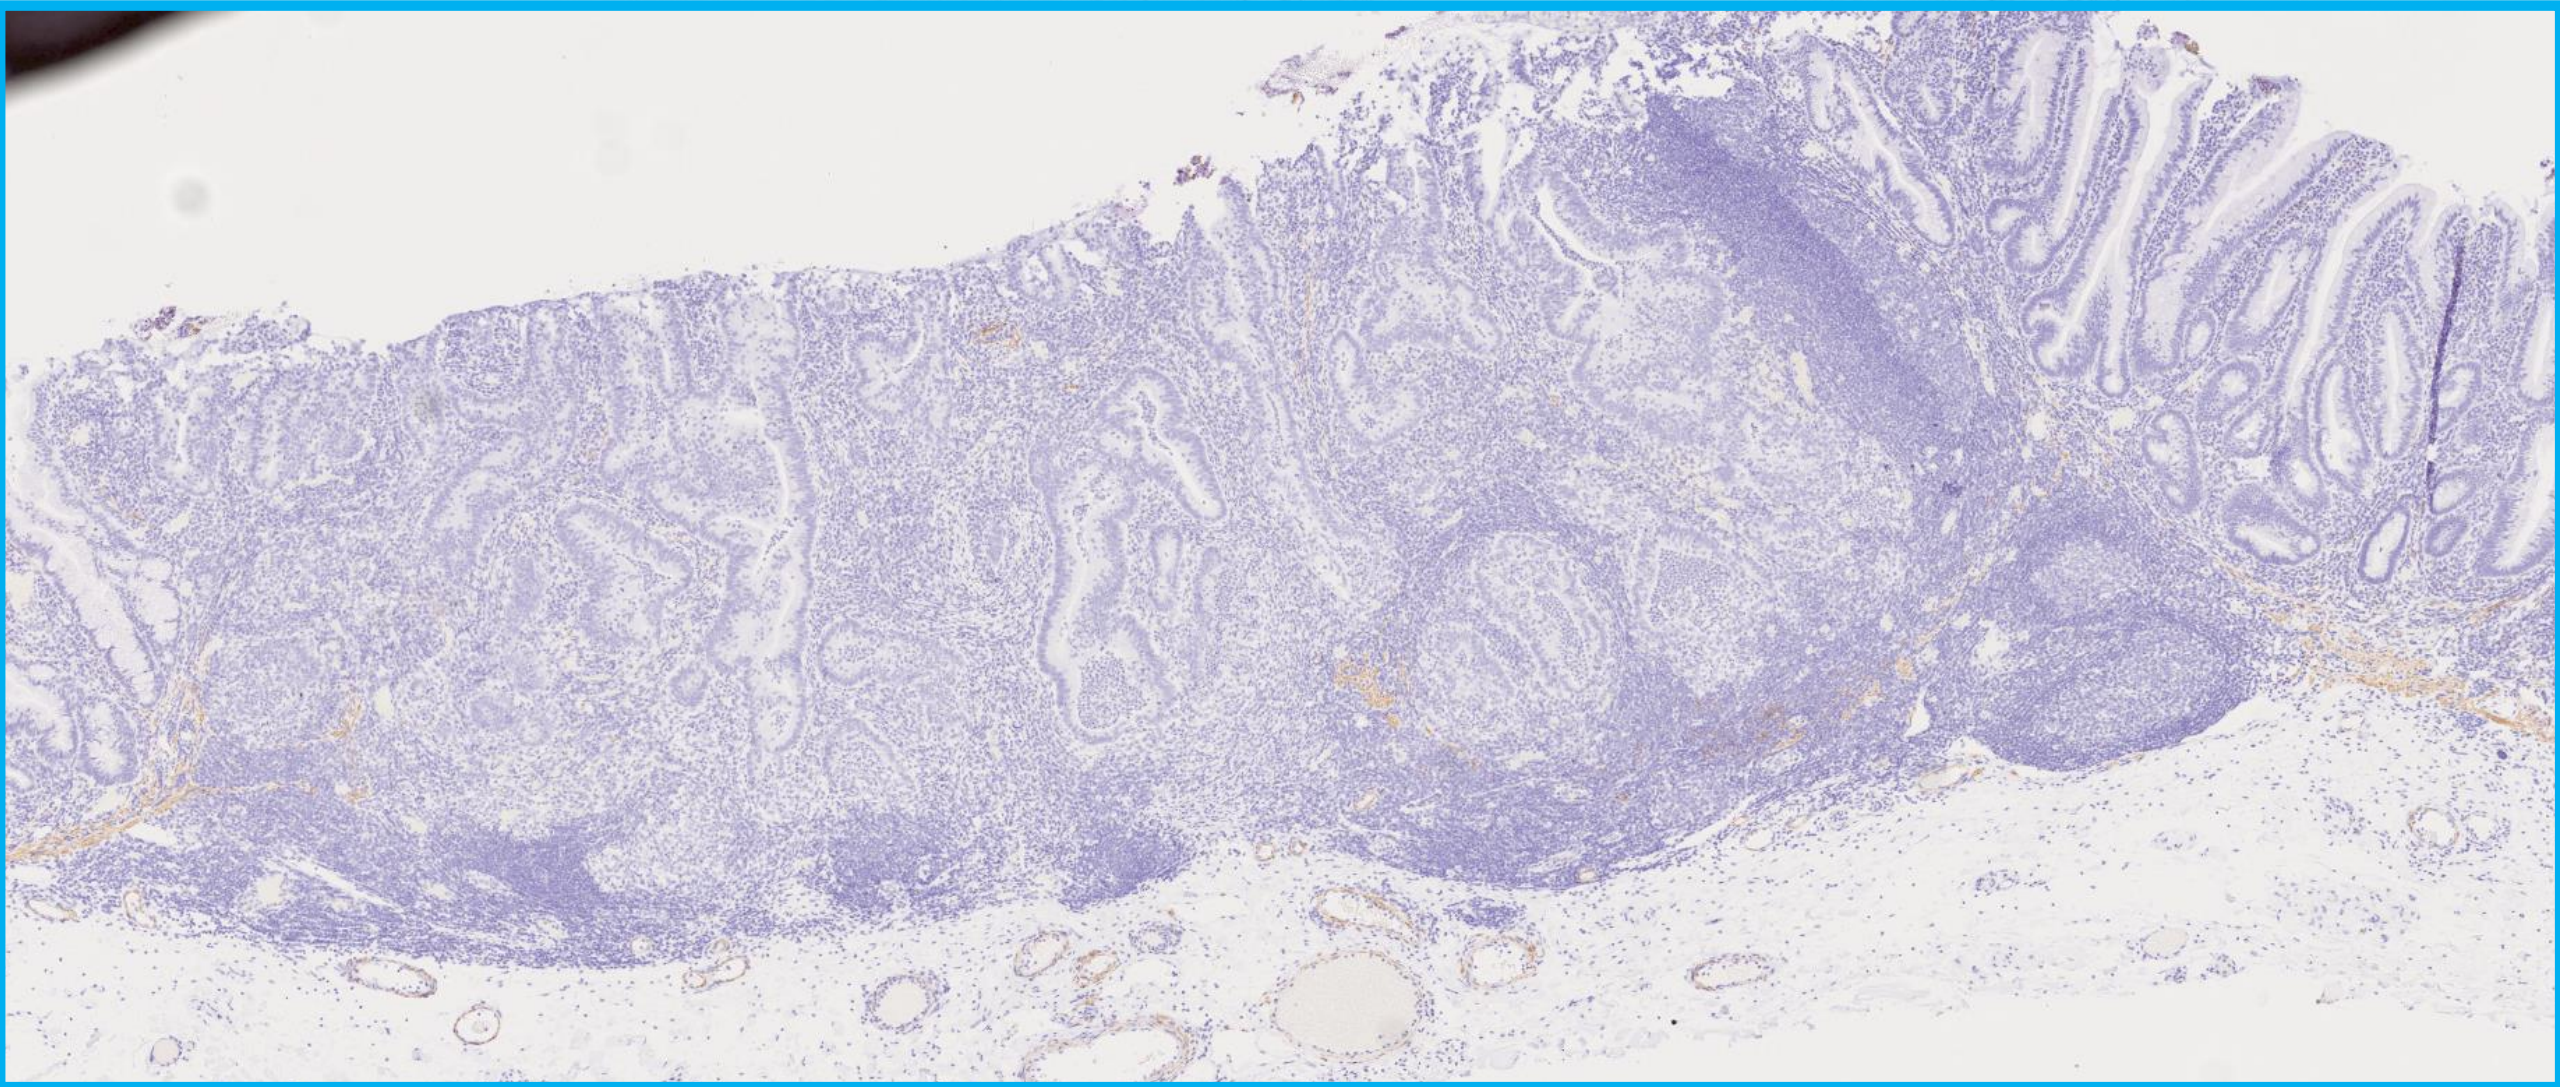
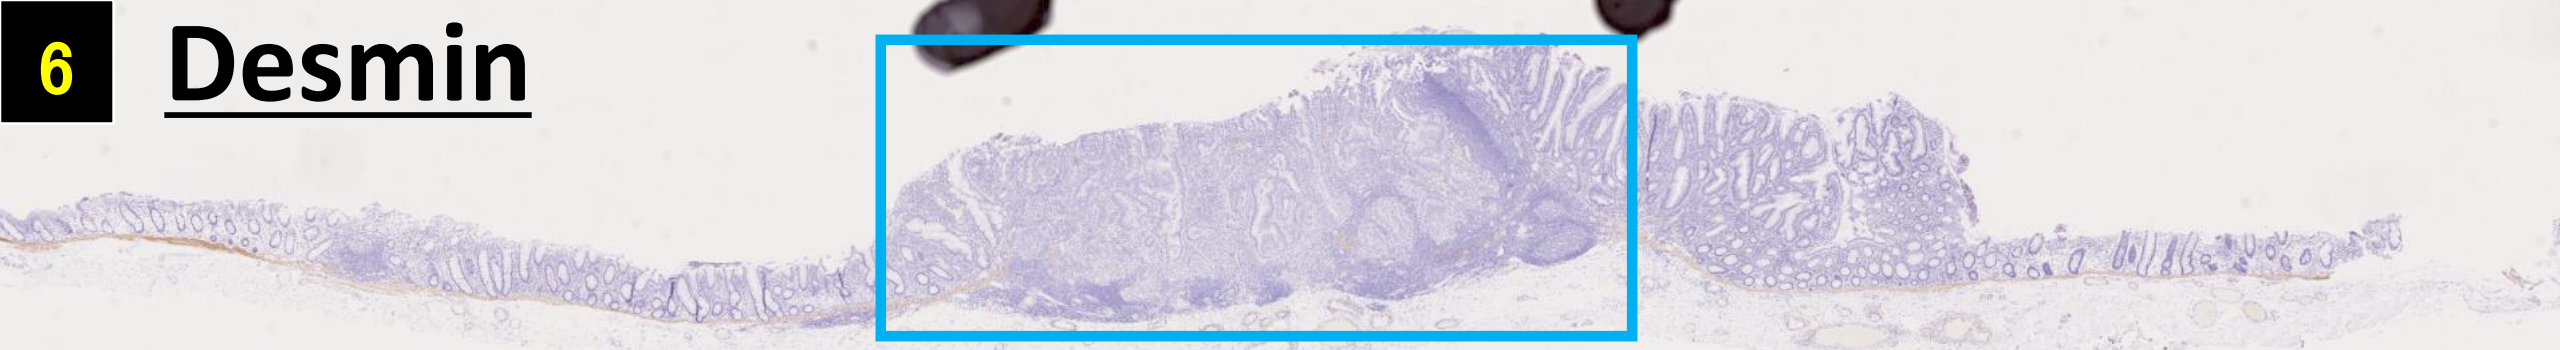
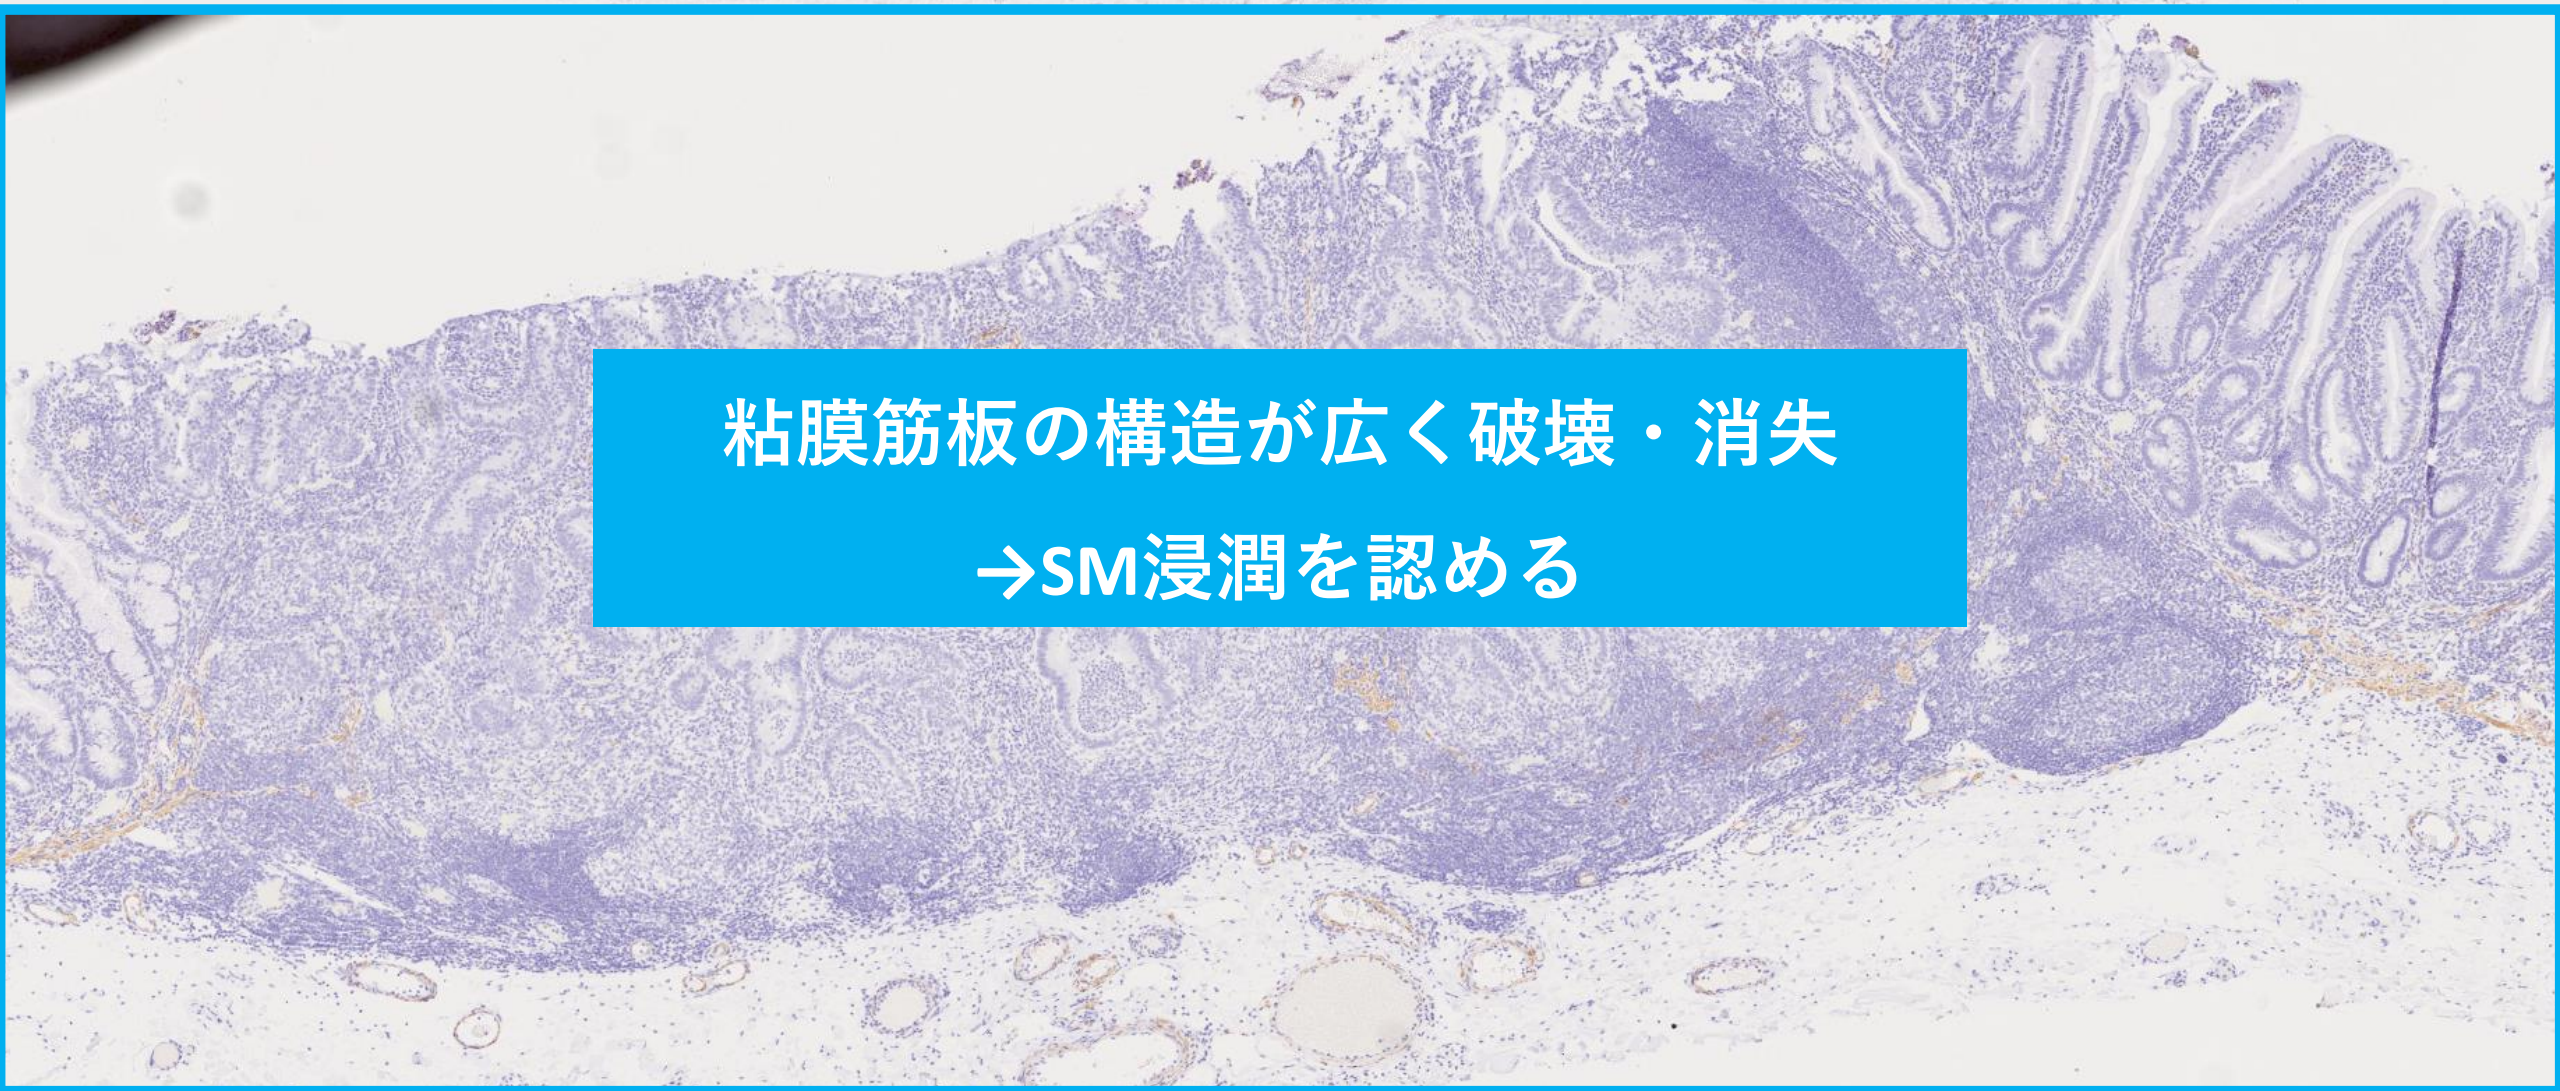
# Desmin

粘膜筋板の構造が広く破壊・消失  
→SM浸潤を認める

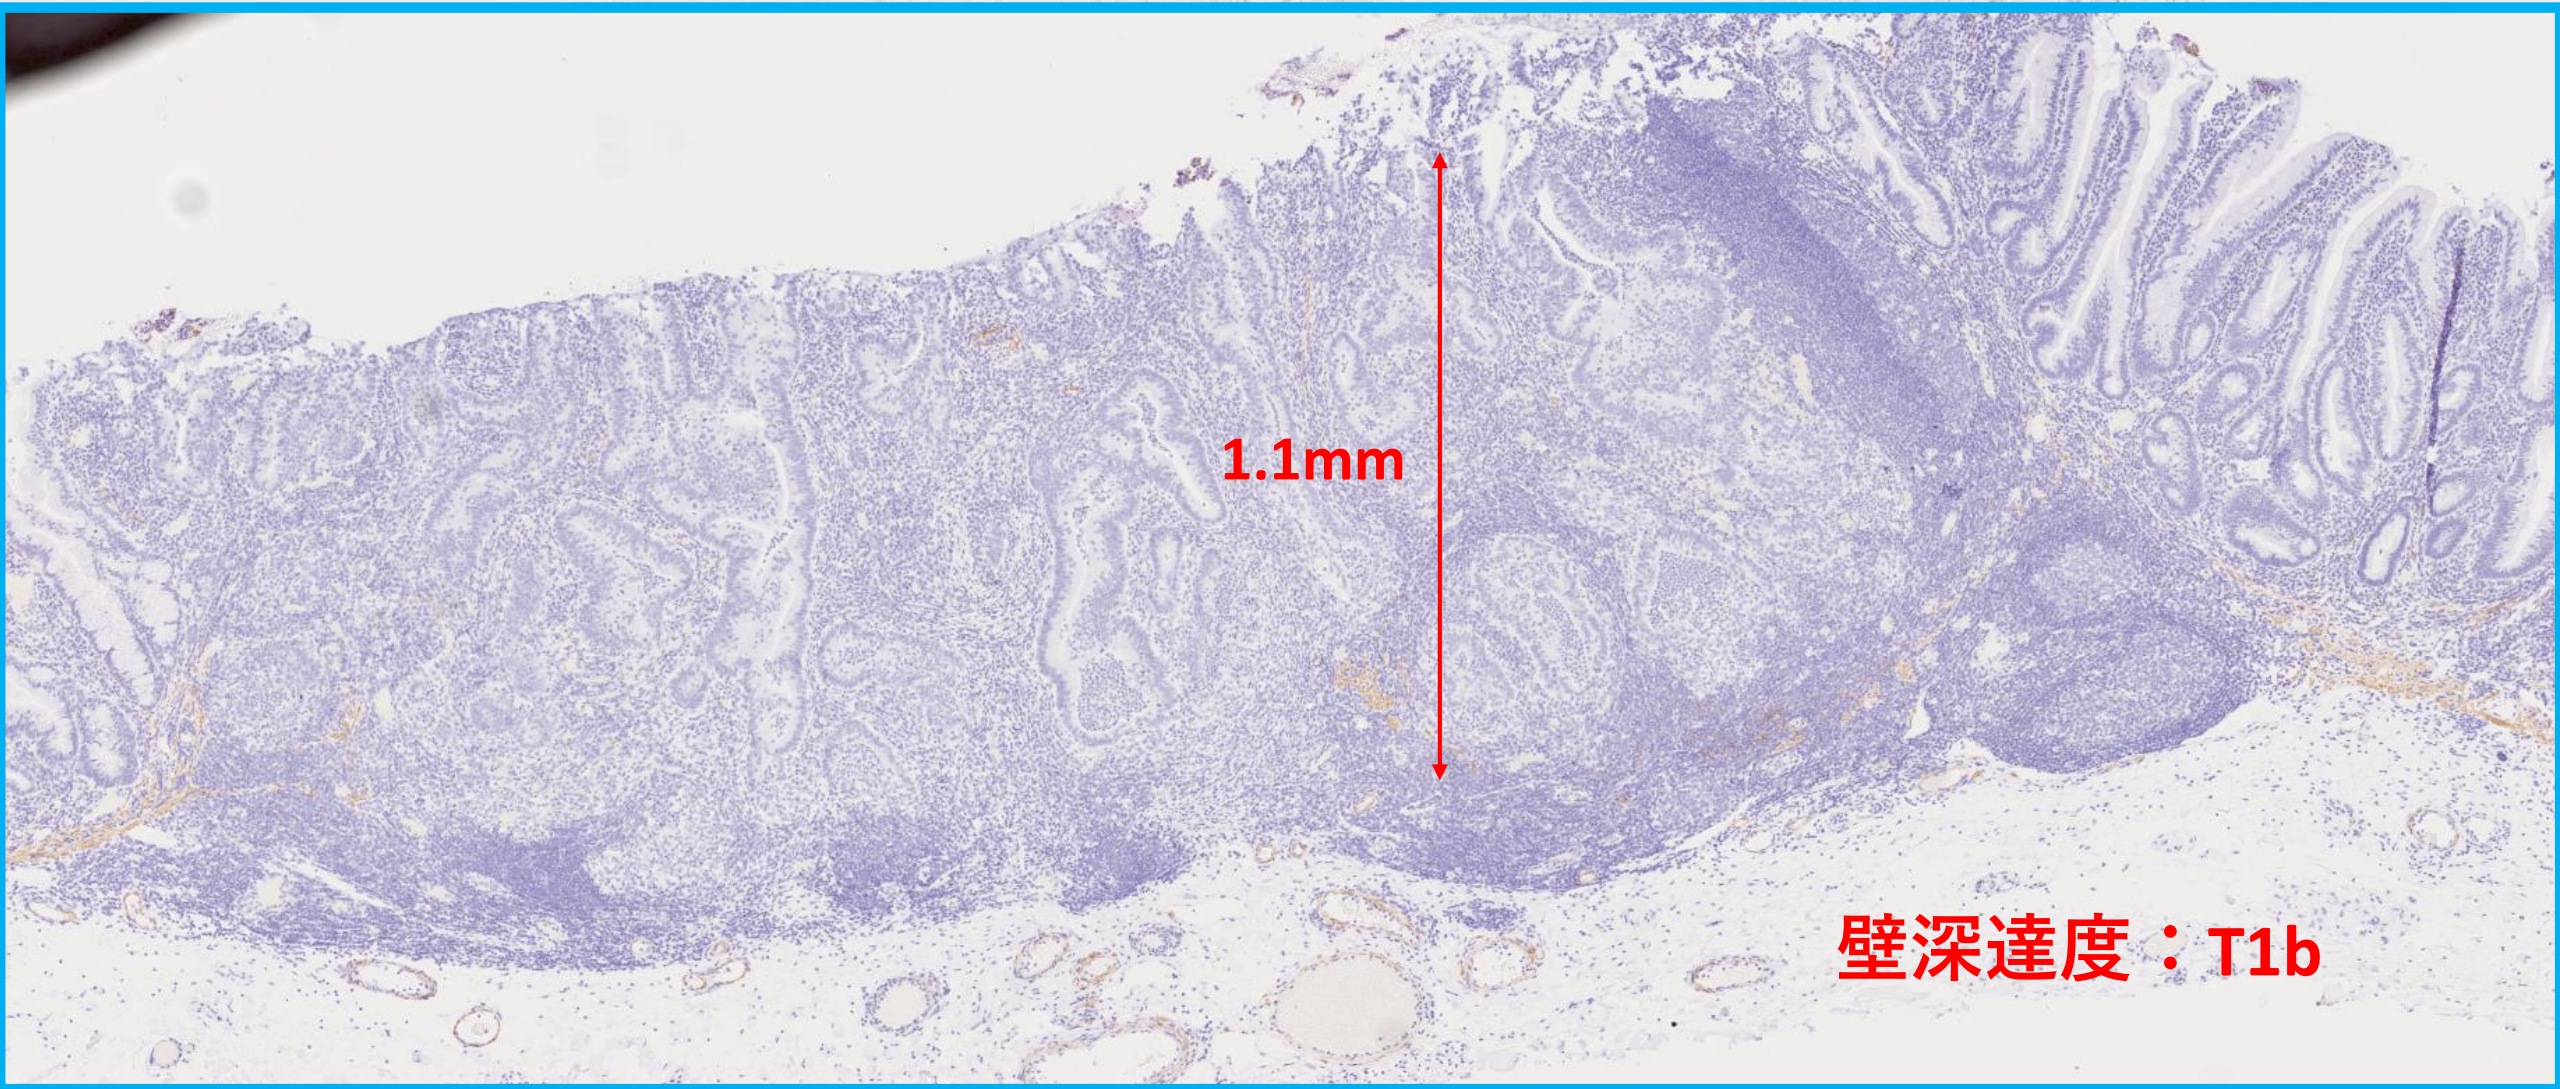
# Desmin

1.1mm

壁深達度：T1b

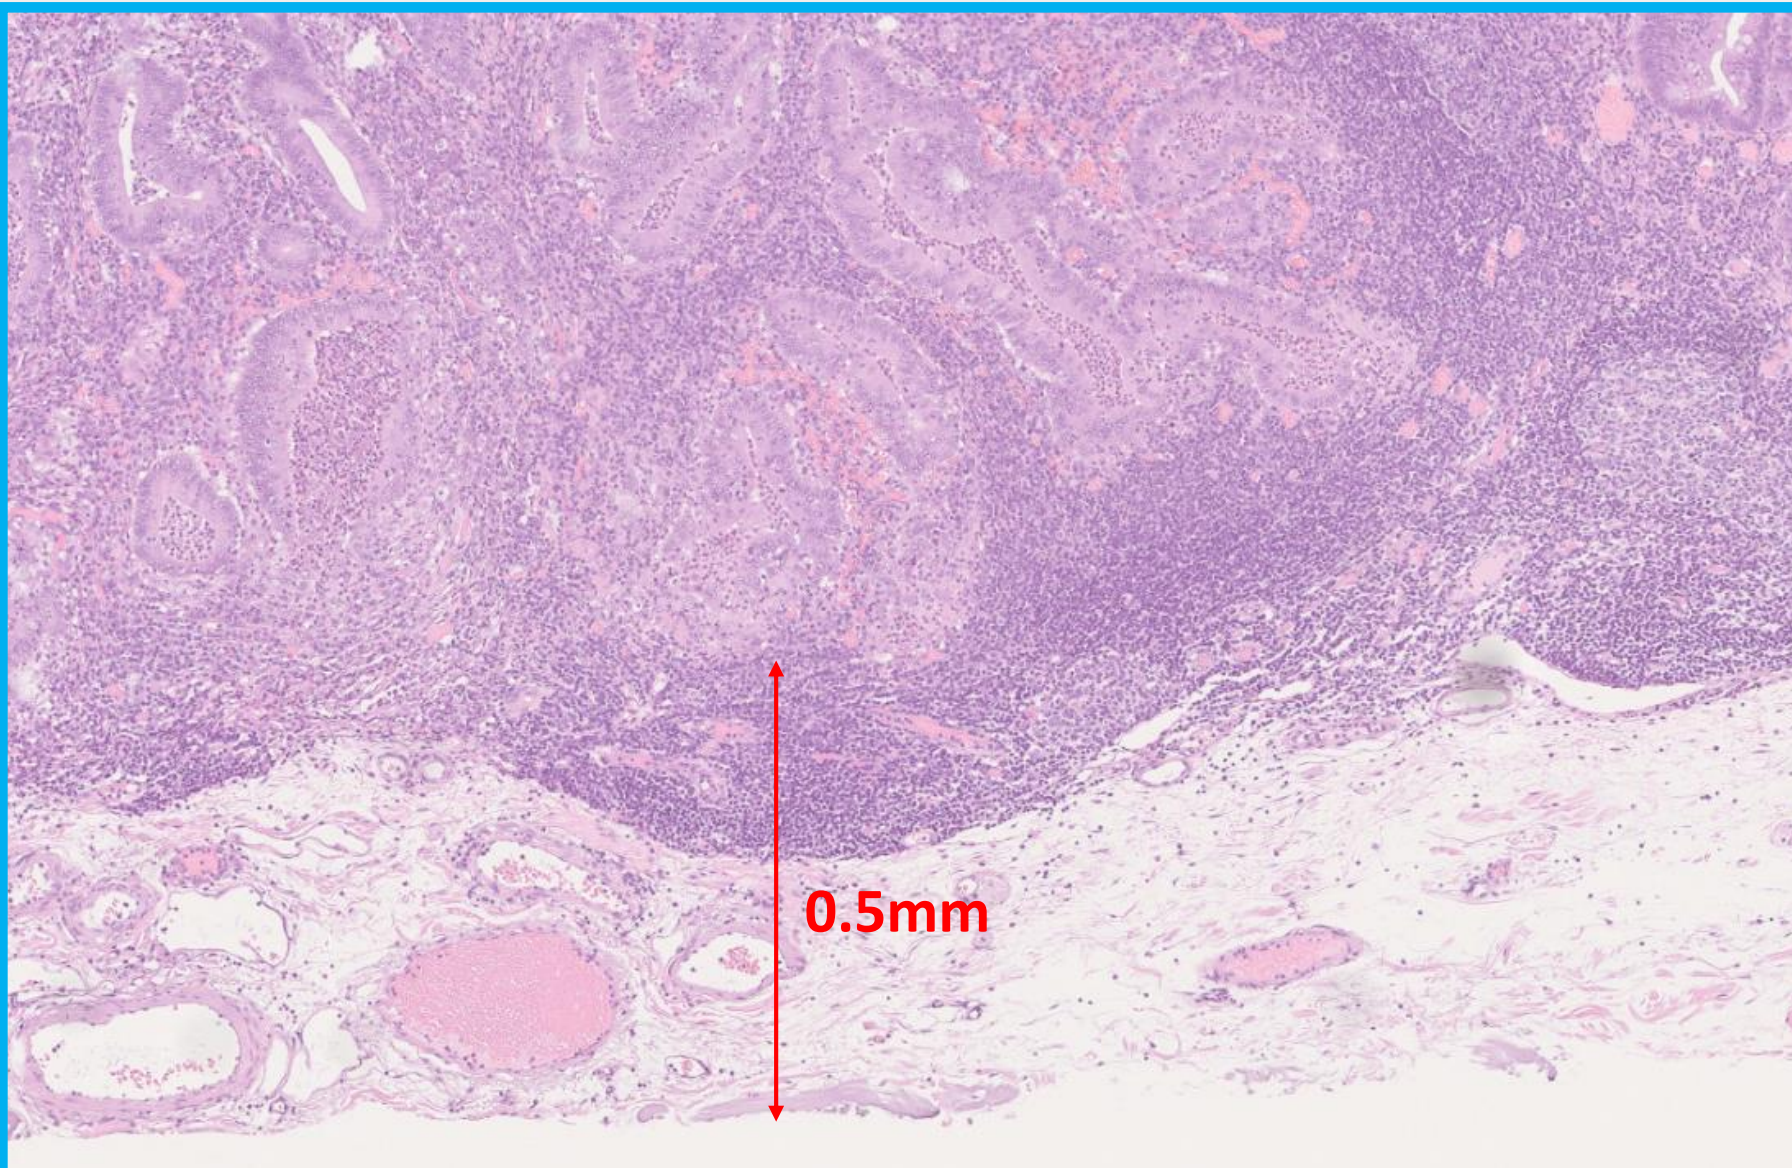
HE

垂直断端陰性  
(pVM0)

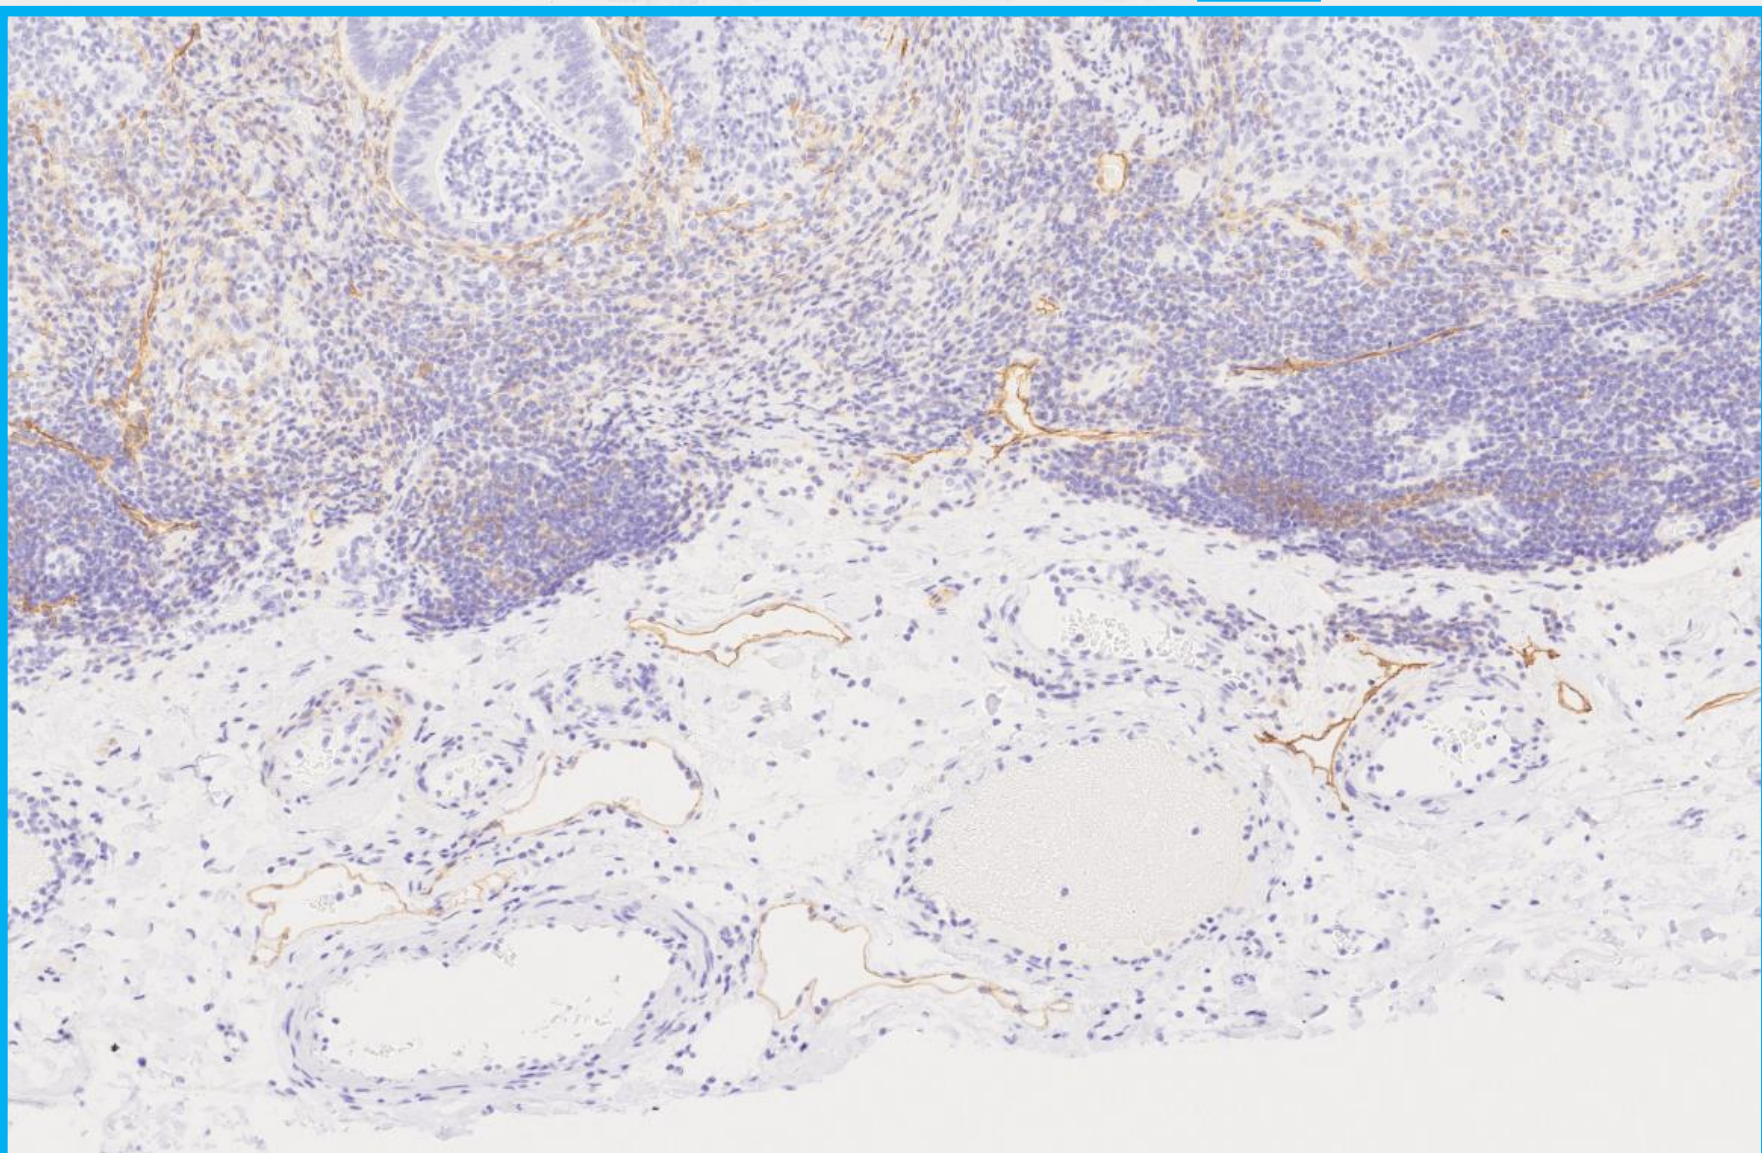
D2-40

リンパ管侵襲陰性  
(Ly0)

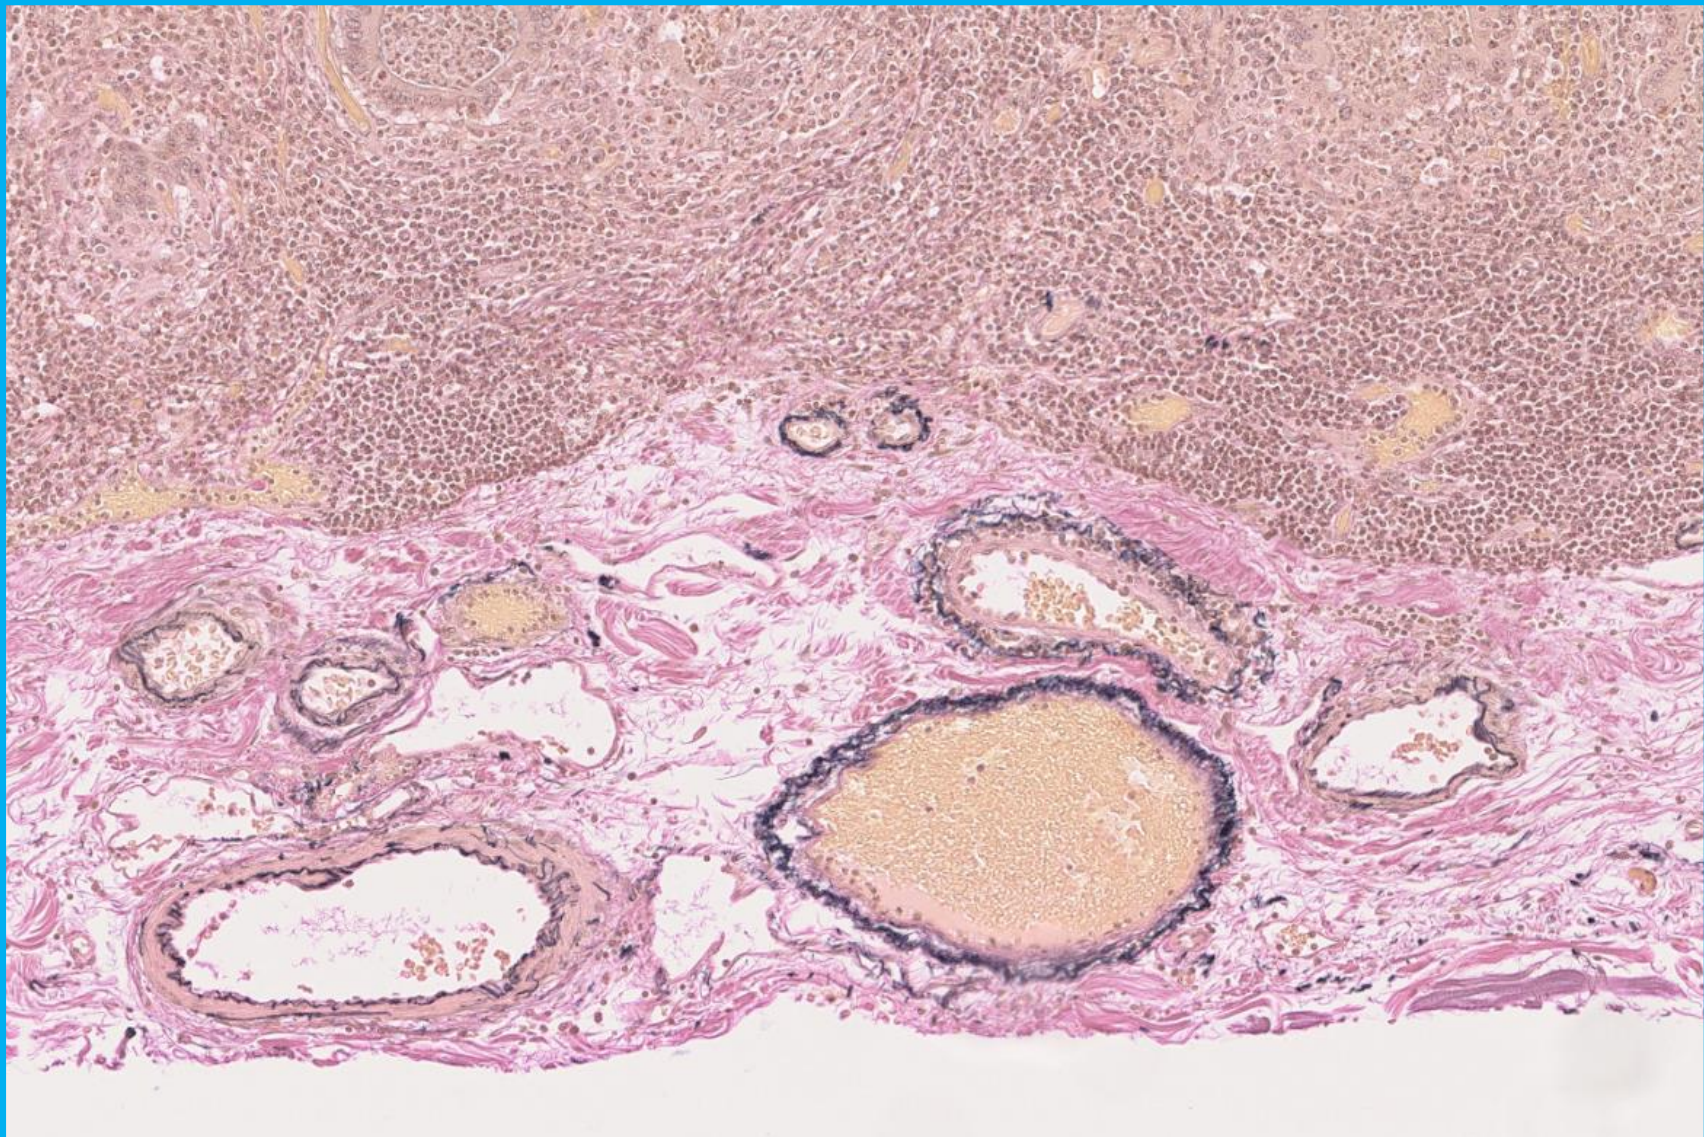
EVG

静脈侵襲陰性  
(V0)
