# 消化管 mapping 大腸

発表：森 豪史

# 内視鏡診断

# 病理組織診断

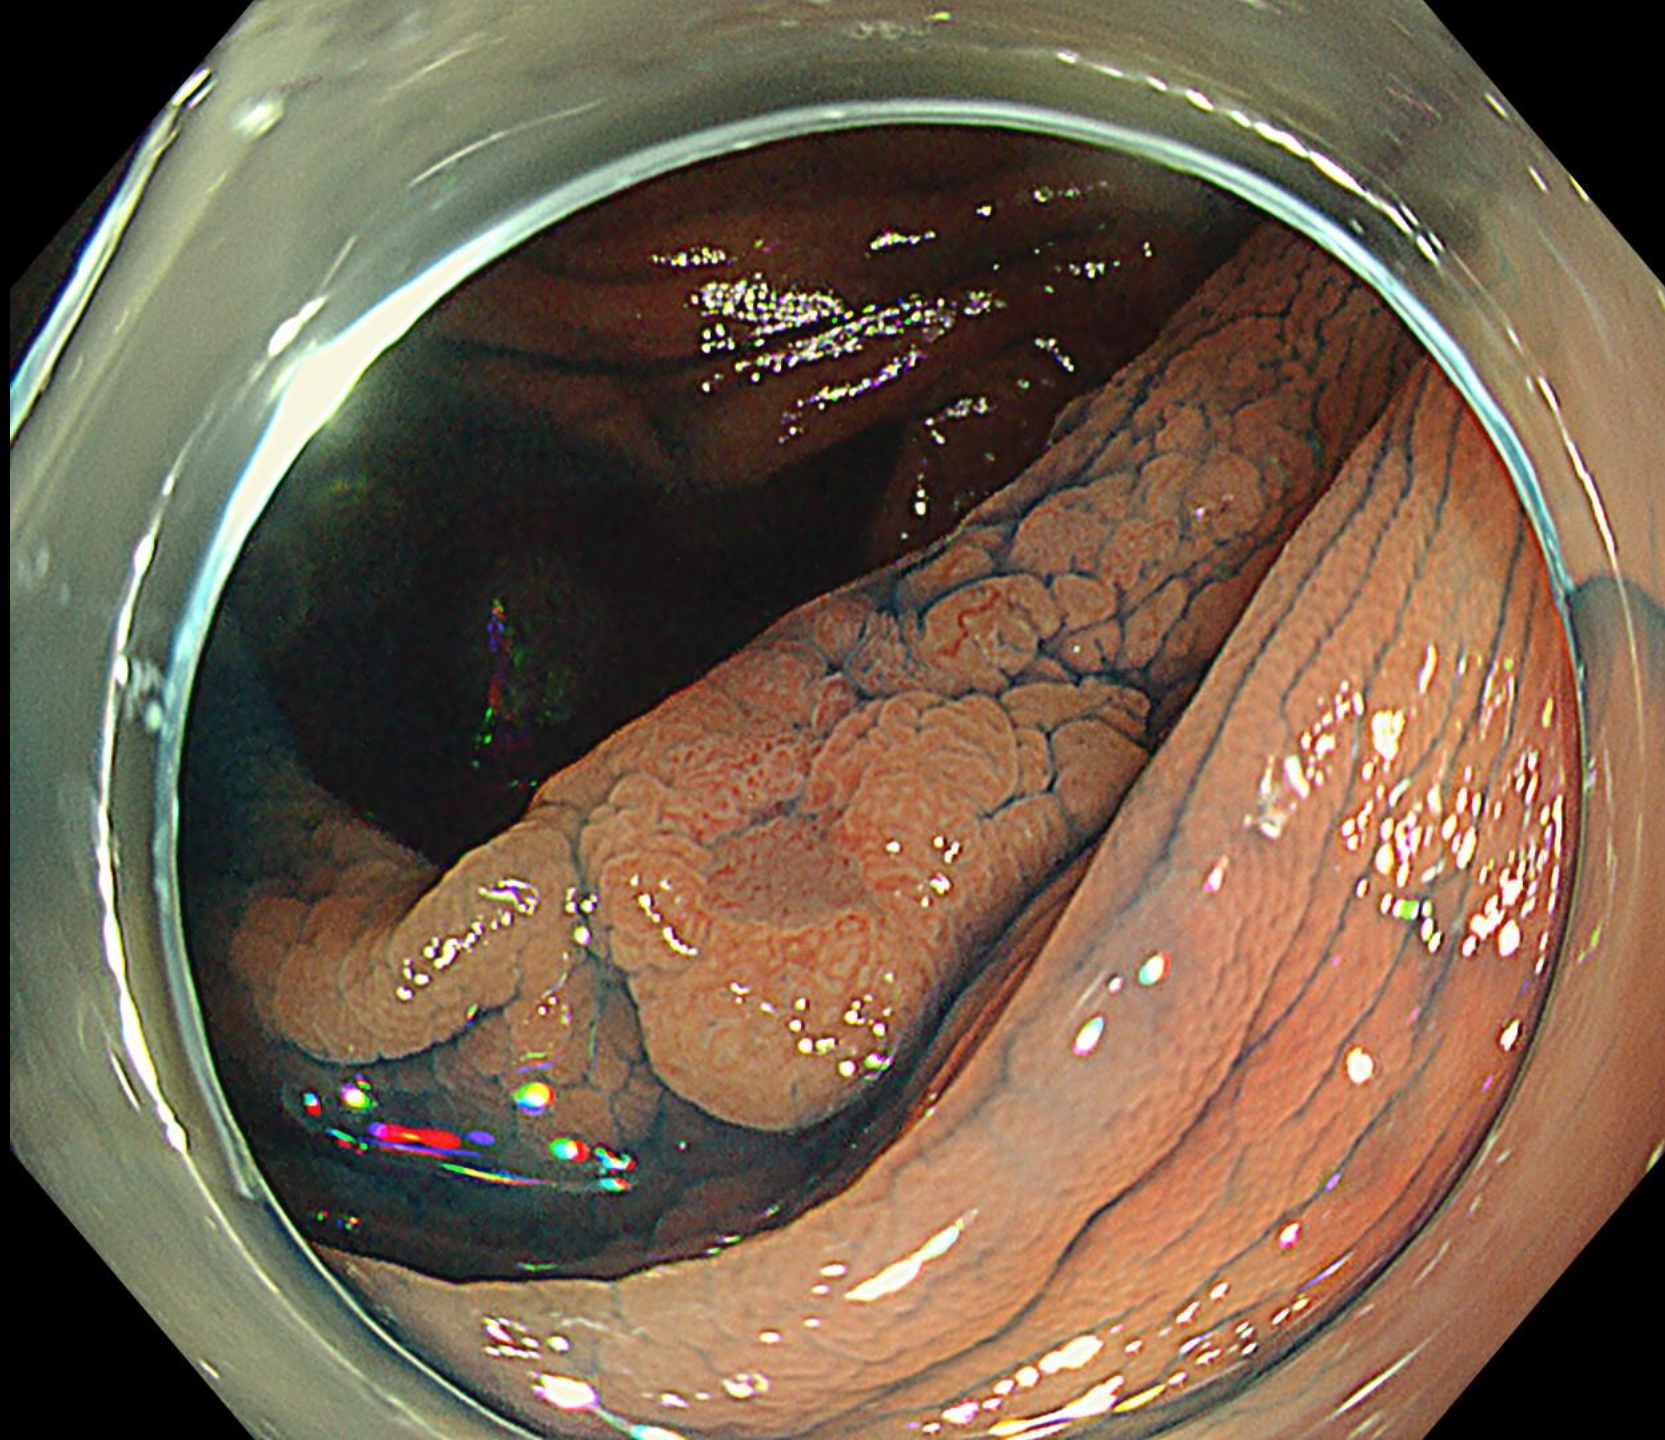
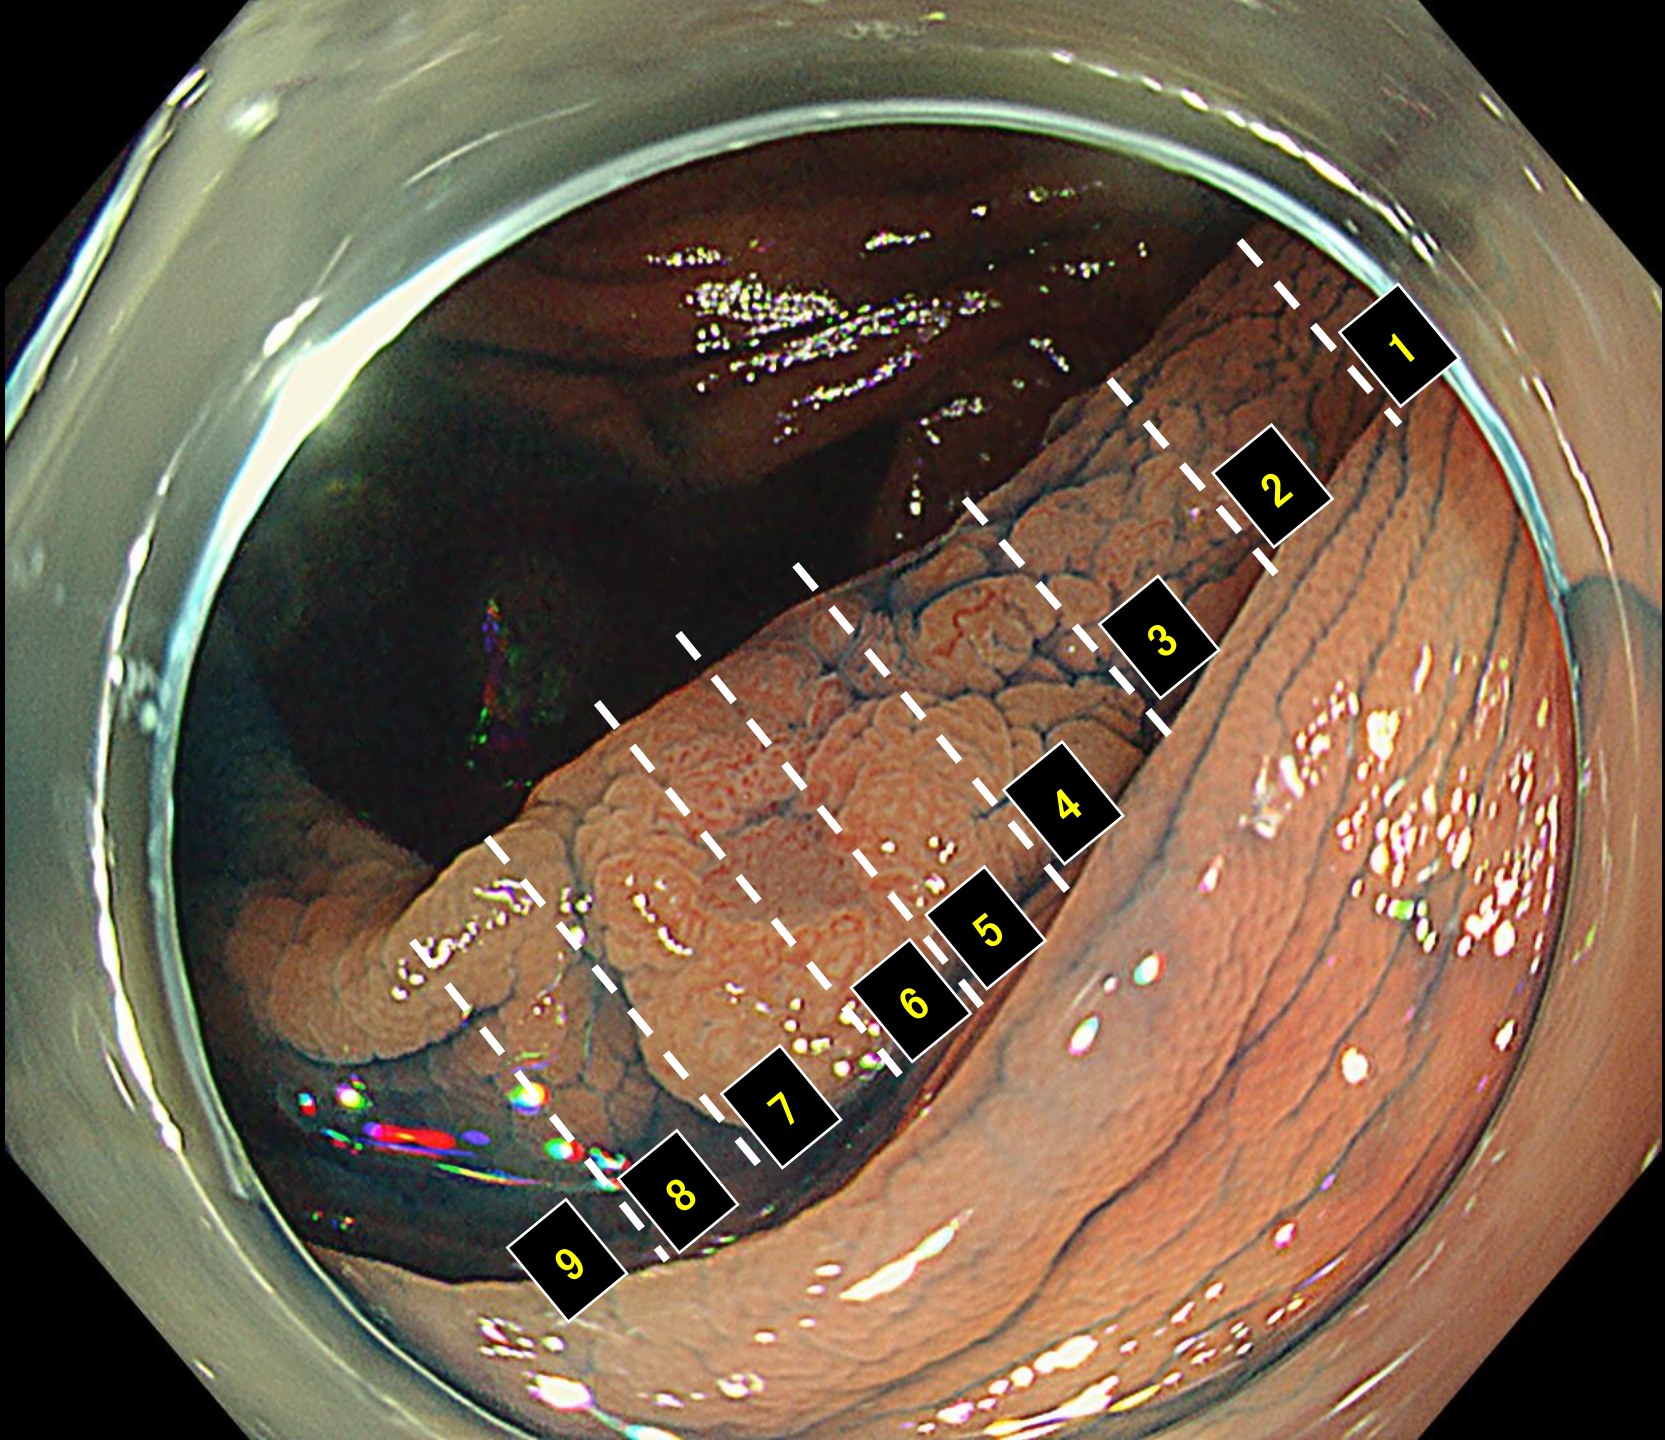
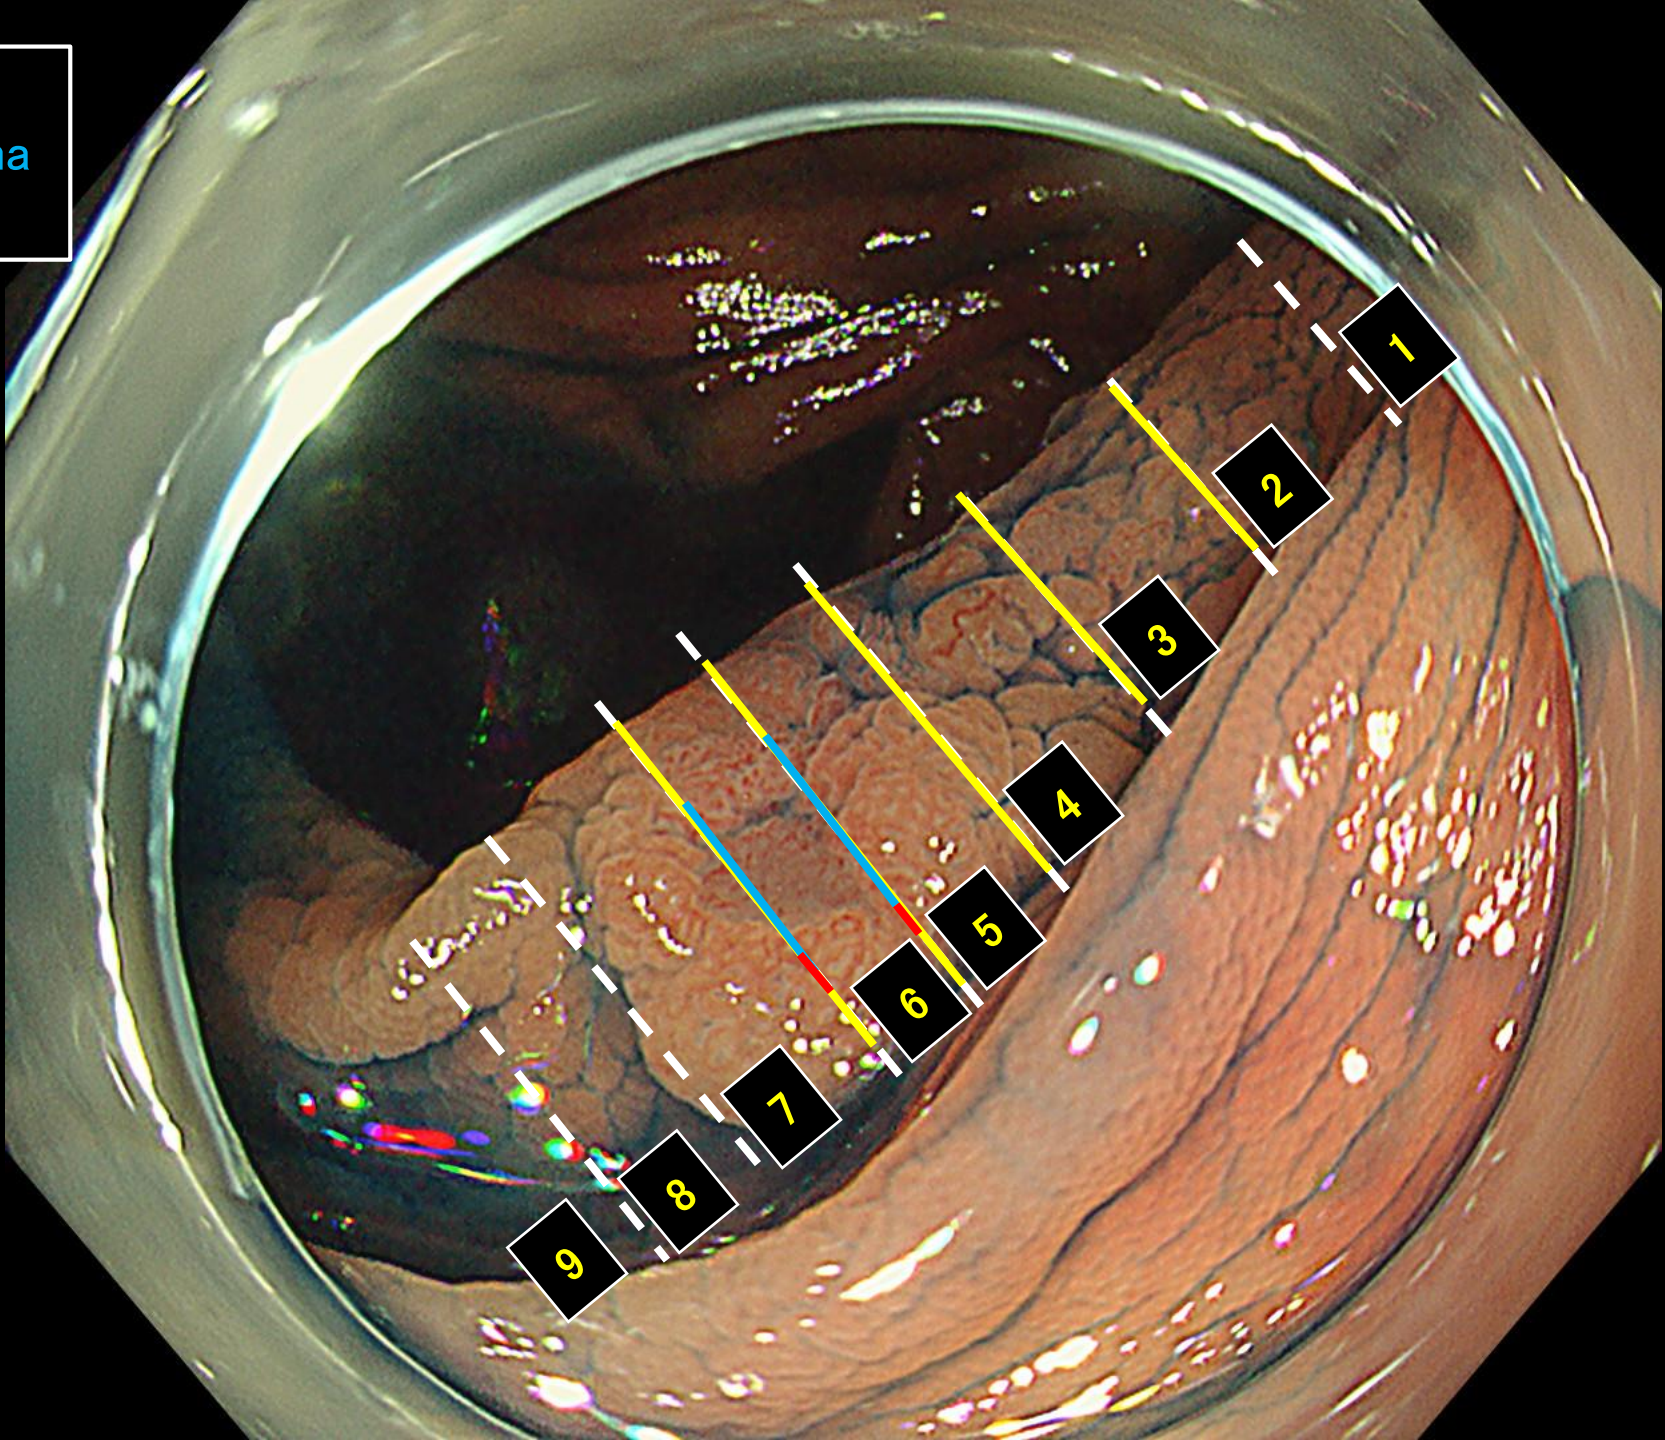
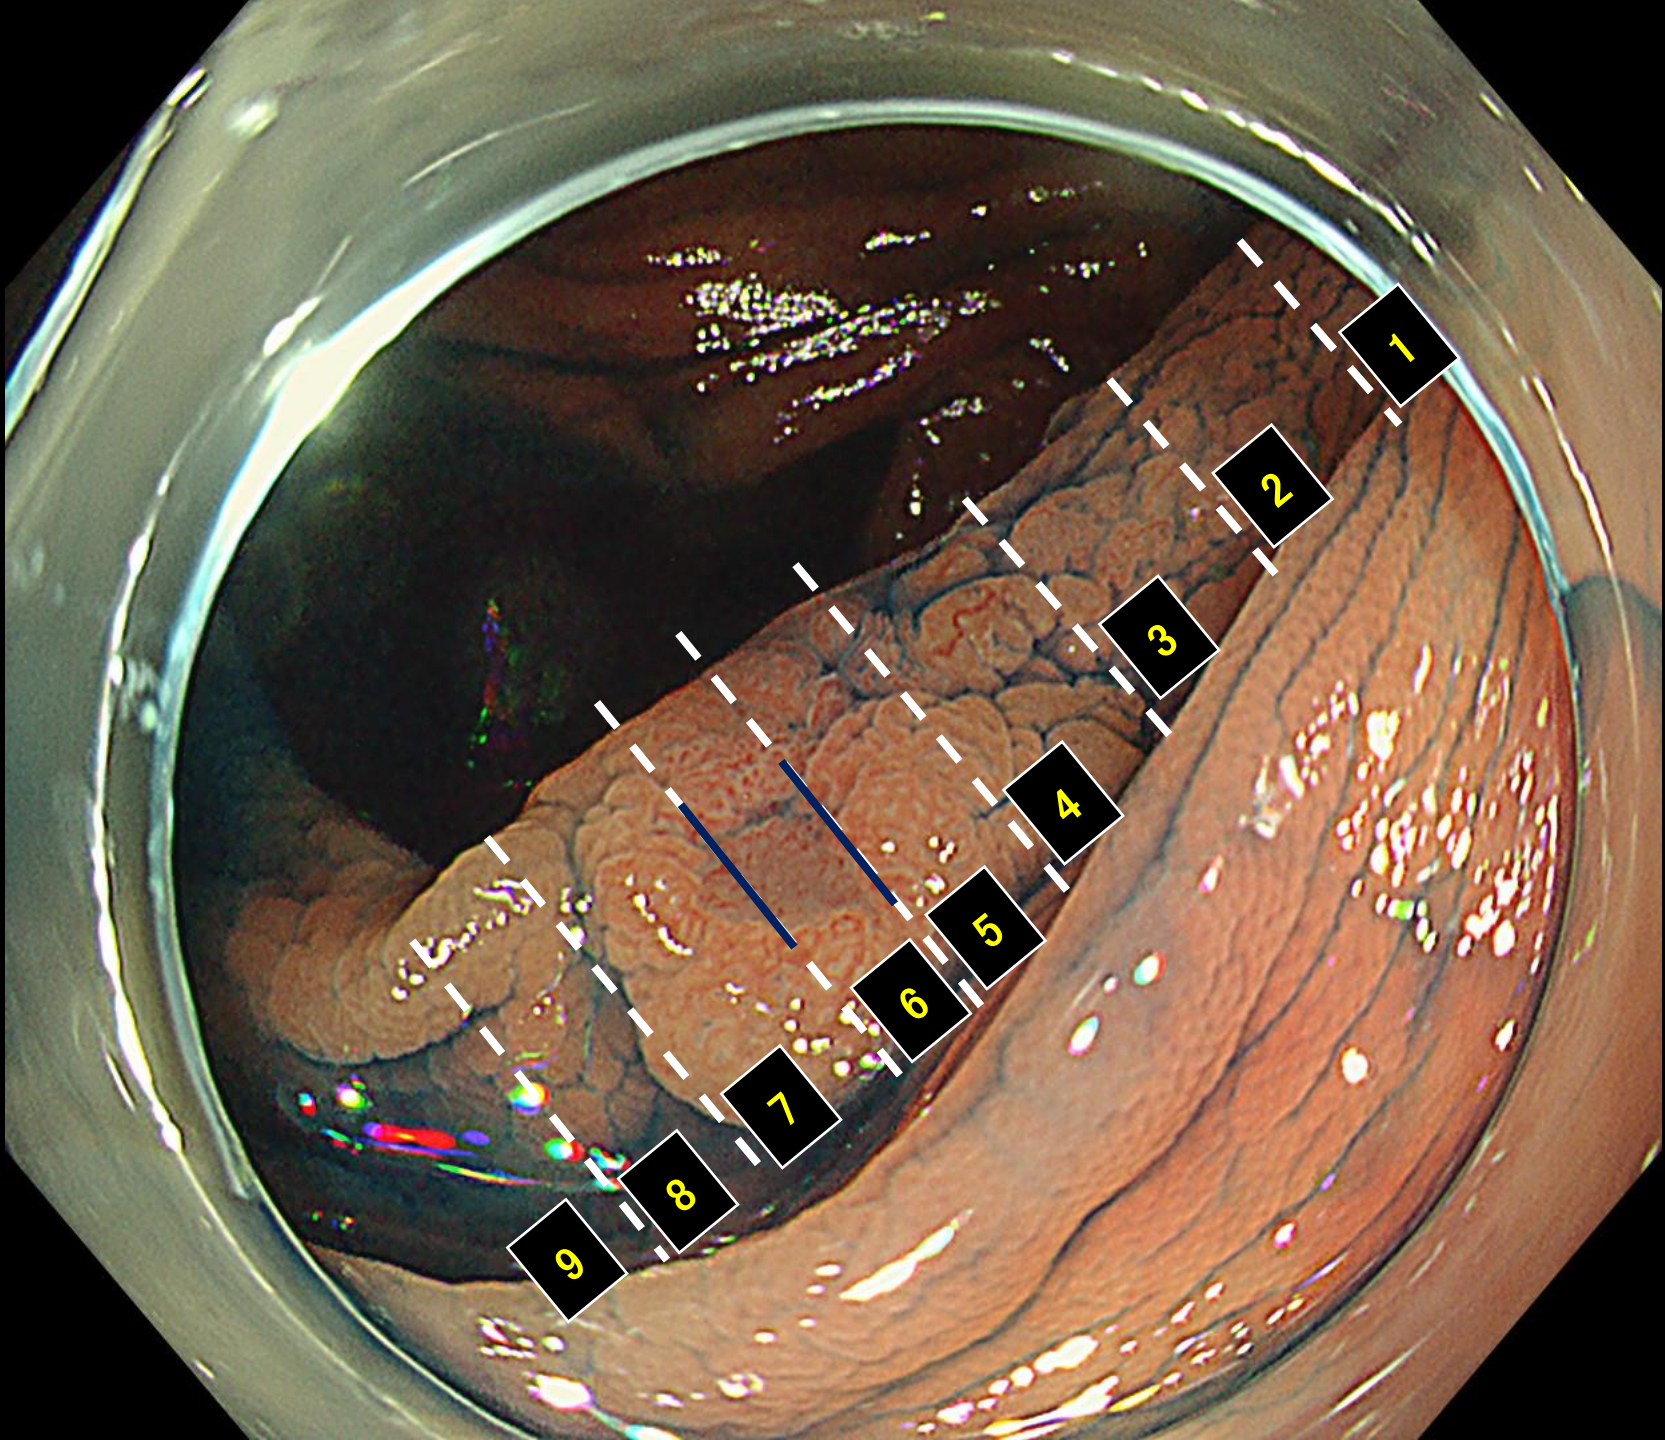
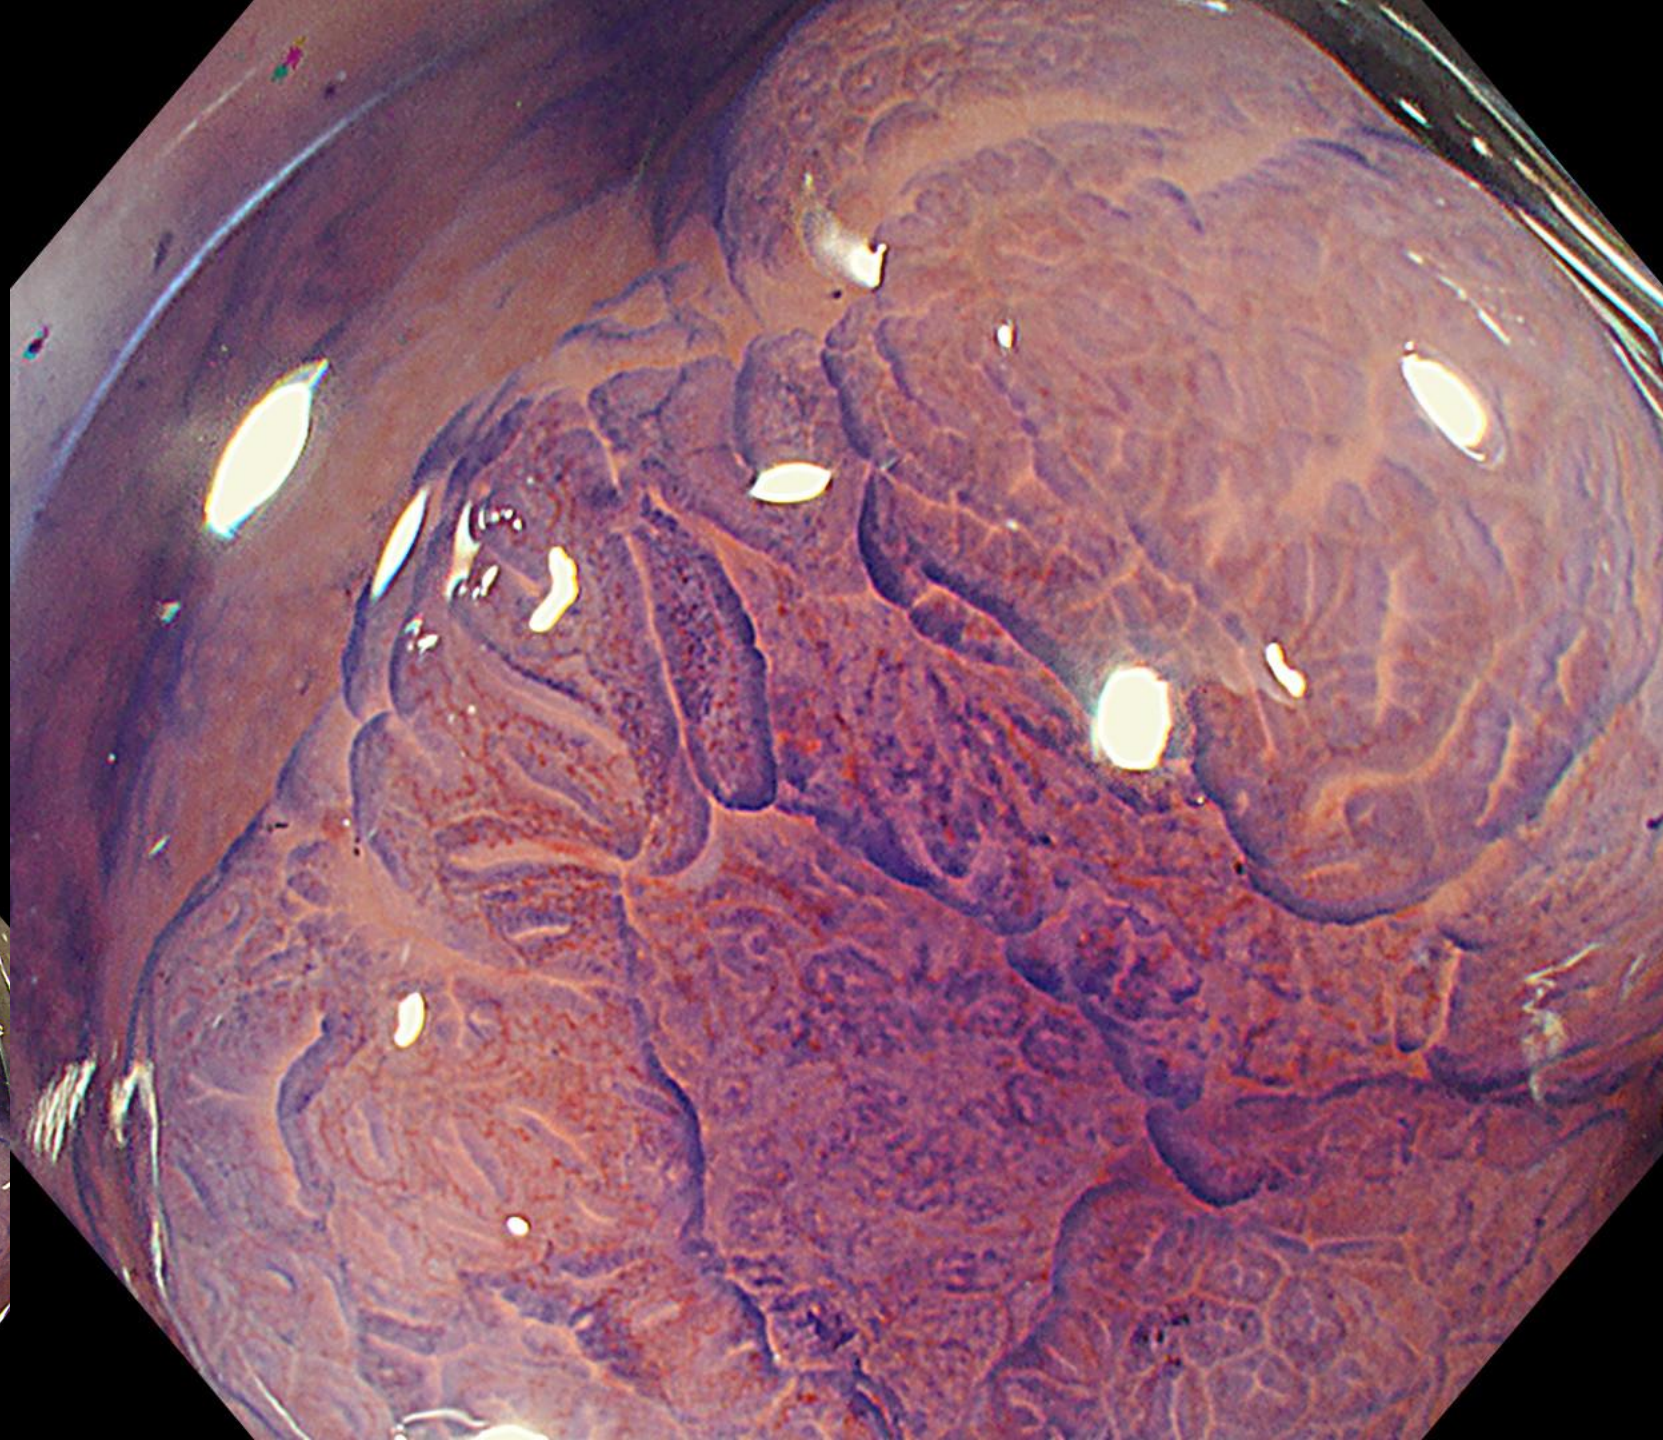
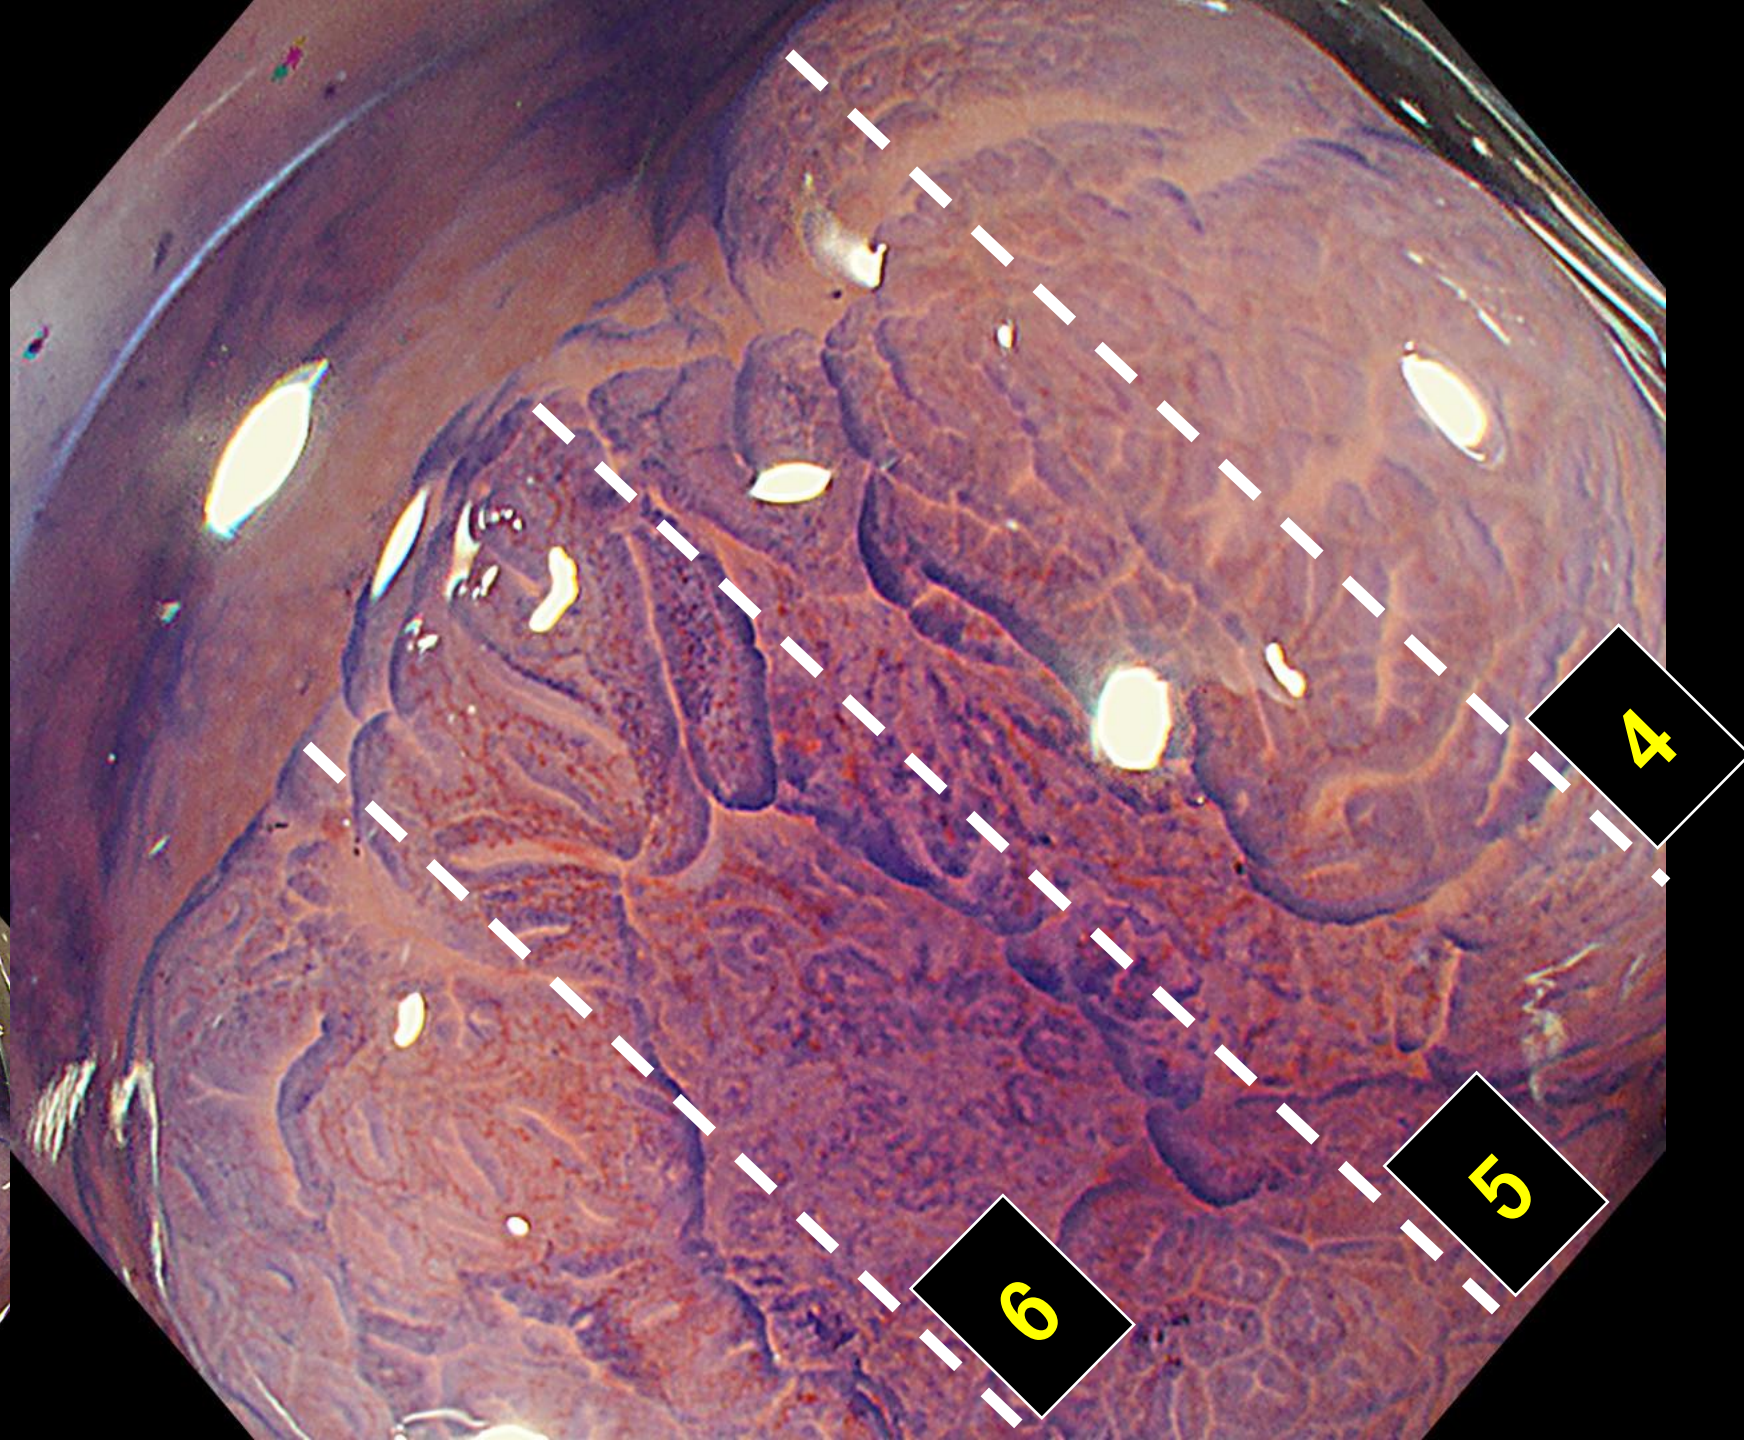
# Mapping

- SSL
- adenocarcinoma
- adenoma

— SM

**Carcinoma in adenoma and sessile serrated lesion,  
tubular adenocarcinoma, well differentiated type (tub1),  
pTib(1.1mm), Ly0, V0, pHM0(2mm) pVM0(0.5mm)**
